大規模盛土造成地 宅地カルテ(概要・総評)

| 宅地概要(第一次スクリーニング結果) | | | | | | | | |
|---|--|---|---|---|---|---|---|---|
| 所在地住所 | 宮城県角田市横倉字金谷 | | | | | | | |

宅地カルテ(第一次スクリーニング結果)

宅地カルテ(第二次スクリーニング計画の作成(2))

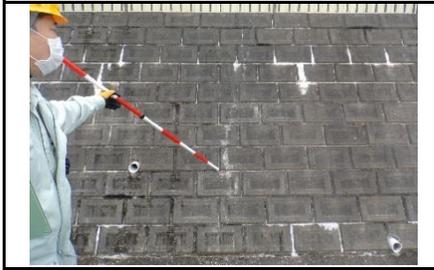
写真1 切盛境界。亀裂が認められた。

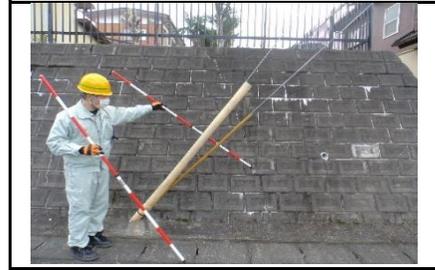
写真2 切盛境界。亀裂が認められた。

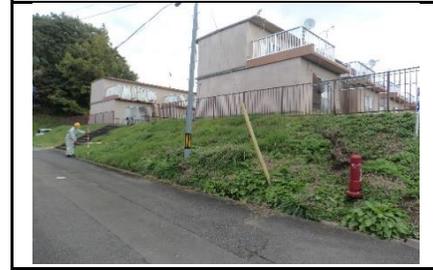
写真3 ひな壇部ののり面に変状無し

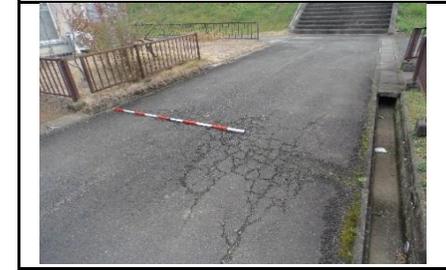
写真4 切盛境界。亀裂が認められた。

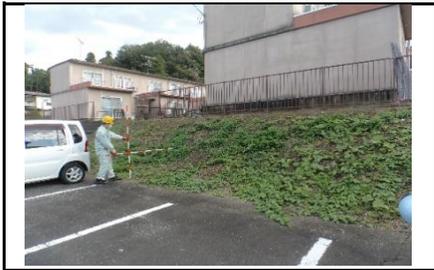
写真5 ひな壇部ののり面に変状無し

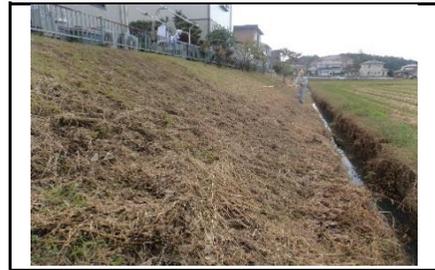
写真6 のり尻部ののり面に変状無し

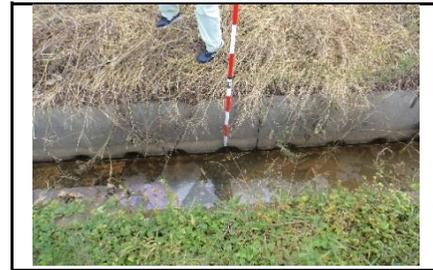
写真7 排水孔から盛土内の湧水が認められた。

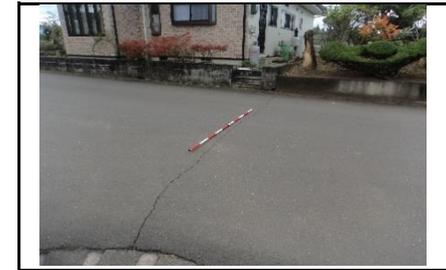
写真8 切盛境界。亀裂が認められた。

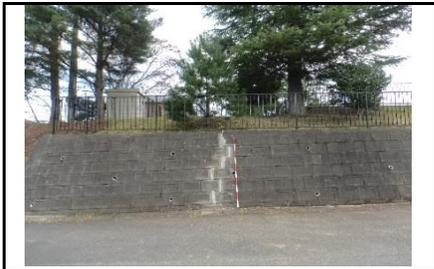
写真9 原地盤面の圧密沈下による擁壁のズレと傾倒

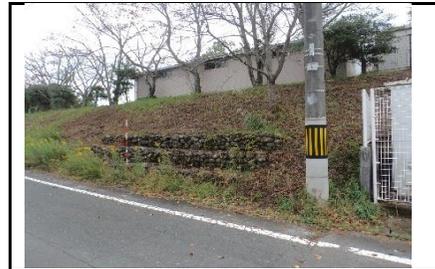
| 【総評】 | 面積が広く、変状については、切盛境界による亀裂をはじめ、各々の擁壁に見受けられた。しかし、変状の主体は、原地盤面の圧密沈下による影響が大きいと判断する。圧密沈下以外の変状として、角田市立横倉小学校ののり面が「ふとんかご」により、修復されており、地震により崩壊した可能性が考えられた。しかし、空中写真より、東日本大震災直後の状況を確認するとふとんかごが設置されていることを確認された他、施工時に軟弱地盤対策が施されており、現地踏査結果からも盛土内排水も人工的に適切な処理が行われていると判断される。よって、この盛土は、原地盤面の圧密沈下による影響が大きい場所として判断する。 | 想定被害形態 |

写真10 のり面にふとんごが認められた。

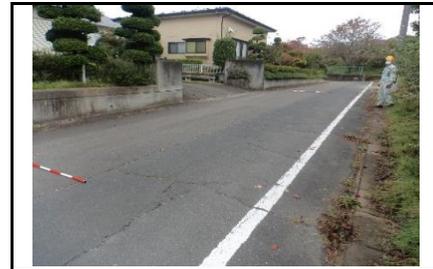
写真11 原地盤面の圧密沈下と切盛境界による亀裂。

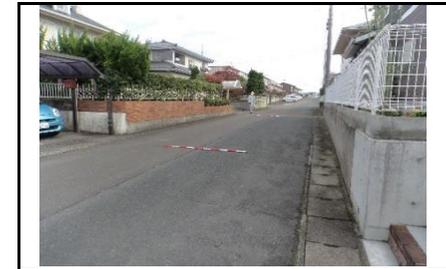
写真12 原地盤面の圧密沈下と切盛境界による亀裂。

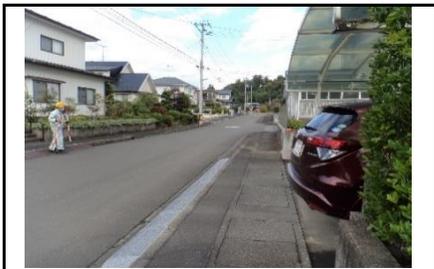
写真13 原地盤面の圧密沈下が著しい

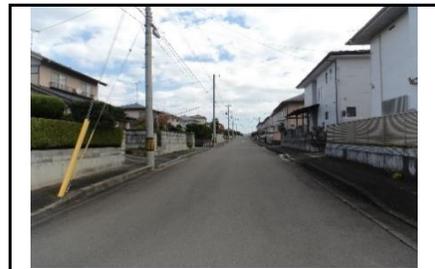
写真14 原地盤面の圧密沈下による亀裂

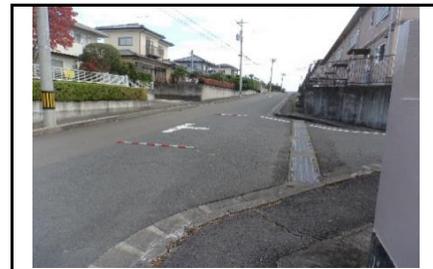
写真15 切盛境界に亀裂が認められた。

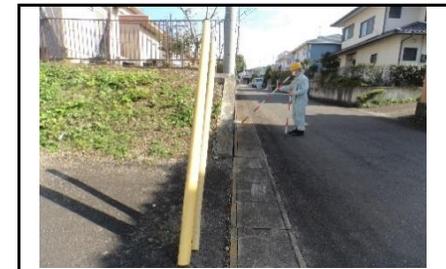
写真16 原地盤面の圧密沈下による擁壁の傾倒
