大規模盛土造成地 宅地カルテ(概要・総評)

| 宅地概要(第一次スクリーニング結果) | | | | | | | | |
|---|--|---|---|---|---|---|---|---|
| 盛土番号 | 2-2 | 土地利用 | 宅地 | 造成年代 | 1978年~1979年 | | | |
| 所在地住所 | 宮城県角田市横倉字関ノ内 | | | | | | | |

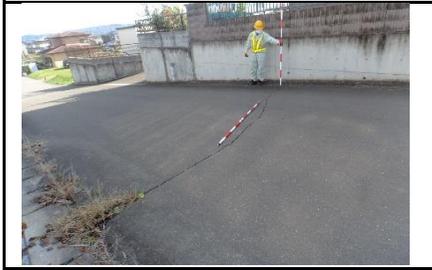
写真1 切盛境界。亀裂が認められた。

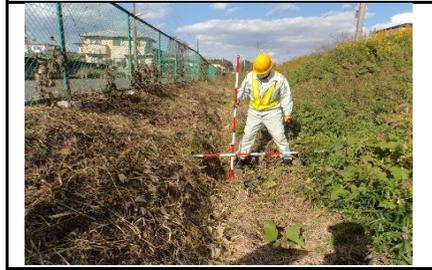
写真2 のり尻部に変状は認められない。

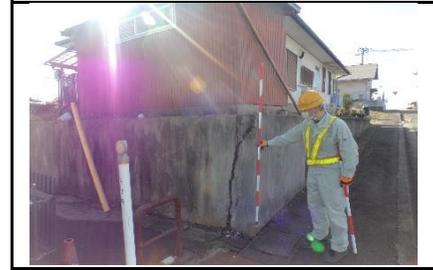
写真3 地震の影響と考えられる亀裂が認められた。

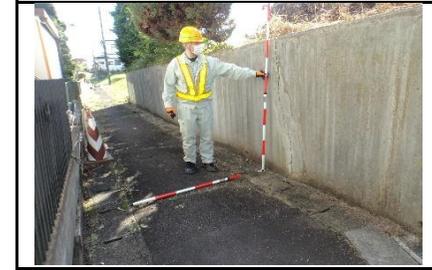
写真4 地震の影響と考えられる亀裂が認められた。

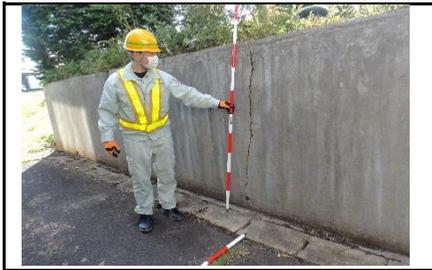
写真5 地震の影響と考えられる亀裂が認められた。

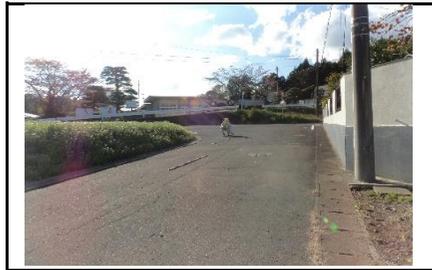
写真6 切盛境界。亀裂が認められた。

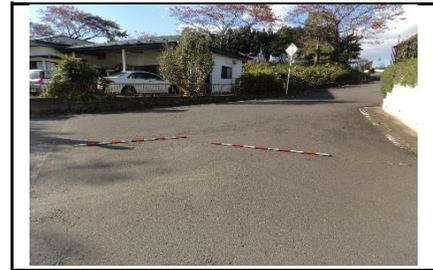
写真7 切盛境界。亀裂が認められた。

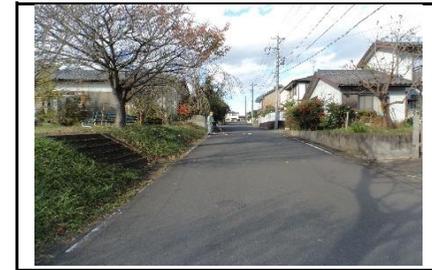
写真8 切盛境界。亀裂が認められた。

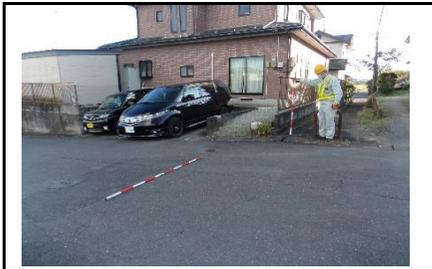
写真9 原地盤面の圧密沈下による亀裂が認められる。

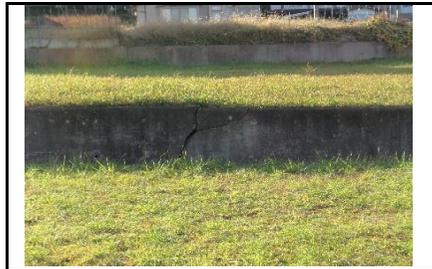
写真10 地震の影響と考えられる亀裂が認められた。

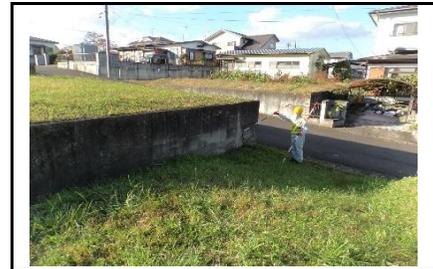
写真11 地震の影響と考えられる亀裂が認められた。

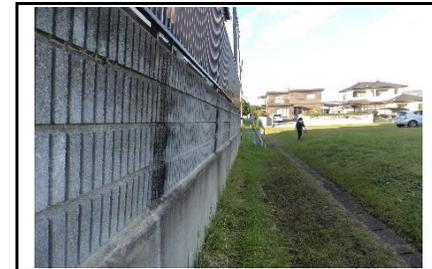
写真12 擁壁に排水孔がなく、傾斜している。

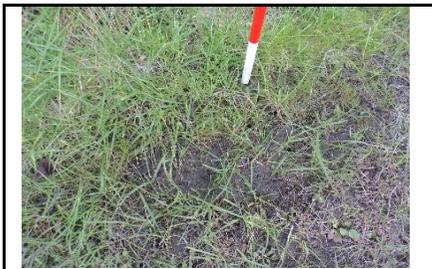
写真13 湿地になっている部分を確認した。

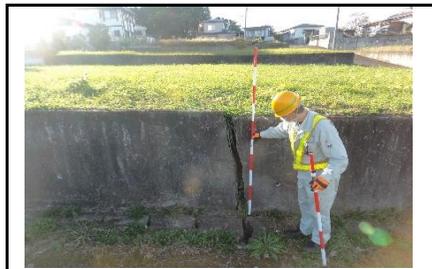
写真14 地震の影響と考えられる亀裂が認められた。

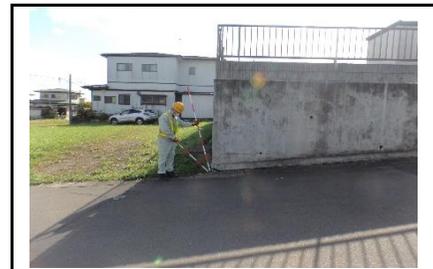
写真15 原地盤面の圧密沈下による亀裂が擁壁に見られた。

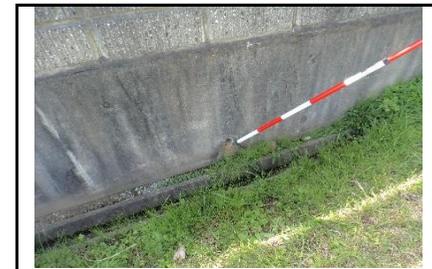
写真16 湧水跡が認められた。
