角田市防災・減災構想（案）

令和3年3月
角田市

3. 角田市防災・減災構想における災害発生状況・原因

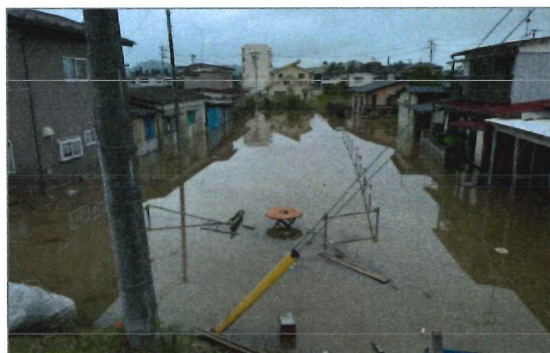
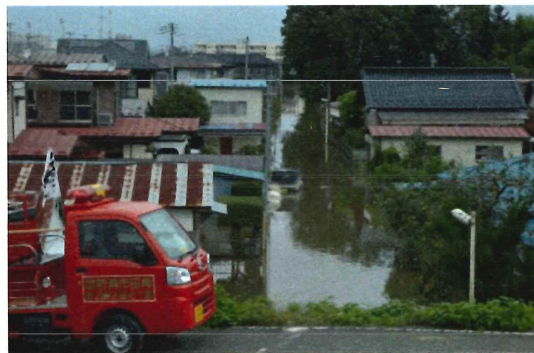
裏町地区の状況

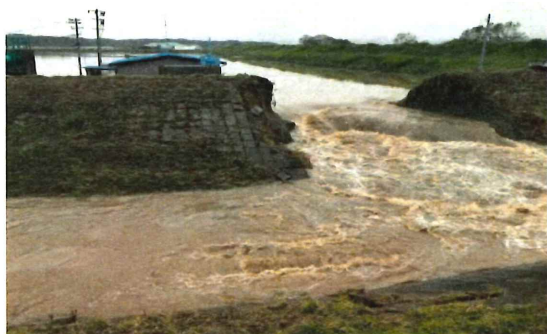
庄司堀川左岸堤防破堤

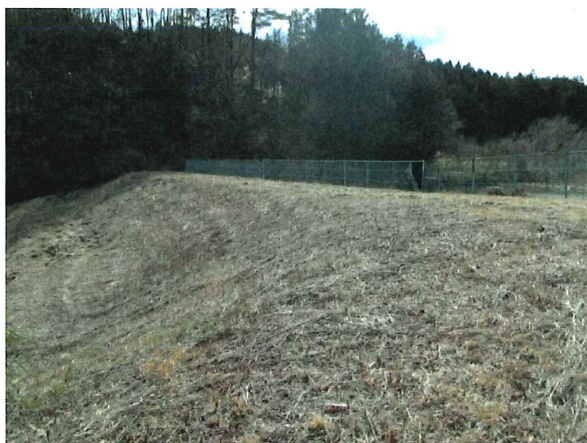
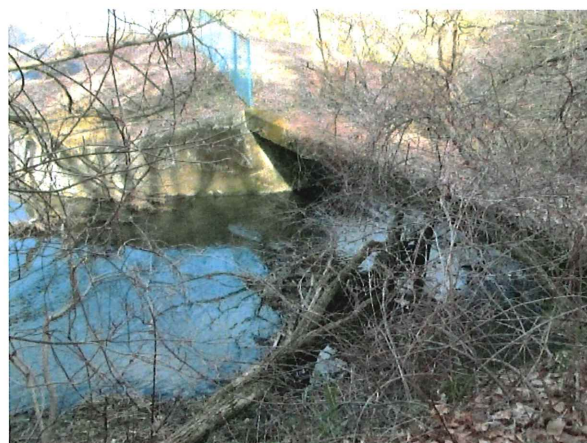
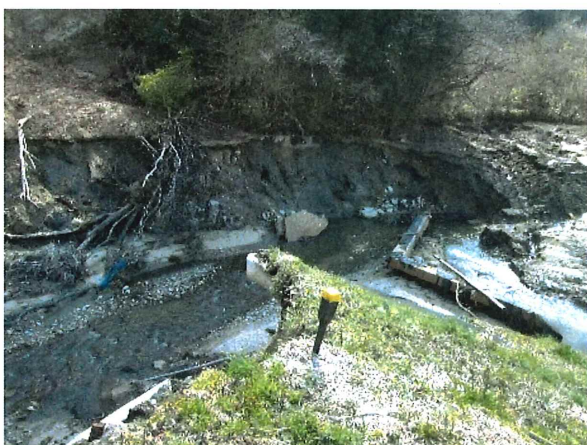
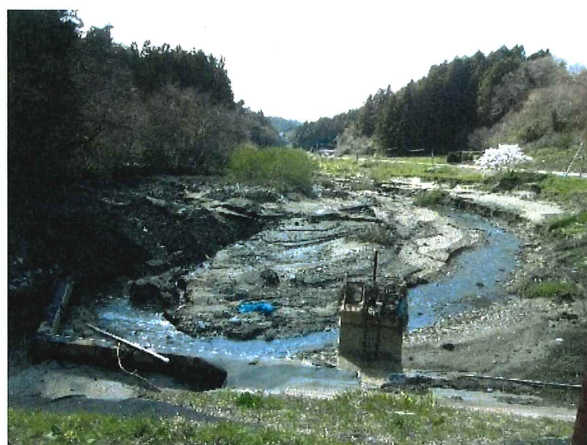
①赤生ため池の決壊

小田川上流には、総貯水量 2.6 万 m^3 の農業用の赤生ため池があり、洪水吐能力は 31.8 m^3/s となっている。

降雨は、既往最大の降水量であったことから、12日 18～19時頃（推定）、流出量が洪水吐能力を上回り、ため池堤体を越水したことにより、堤体が洗掘され決壊したため、ため池に貯留されていた雨水及び堆積土砂が流出した。

決壊前の赤生ため池

決壊後の赤生ため池

小田地区の減災対策として最も有効な対策は、小田川河川改修の早期実現である。小田川は、下流地区より改修は進んでいるものの、阿武隈急行線との交差部から上流については、河川断面の不足が被災の大きな原因となっている。また、小田川上流部においては、赤生ため池の決壊が生じたことから、土砂流出による河川断面の閉塞も被災の原因となっている。

よって、小田川の河川改修は急務であり、河川管理者である宮城県への要請を行い、具現化を目指す。

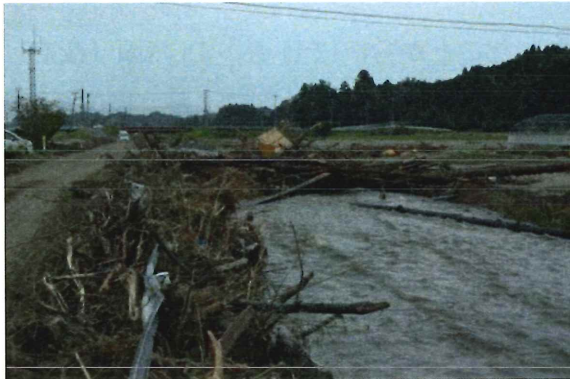
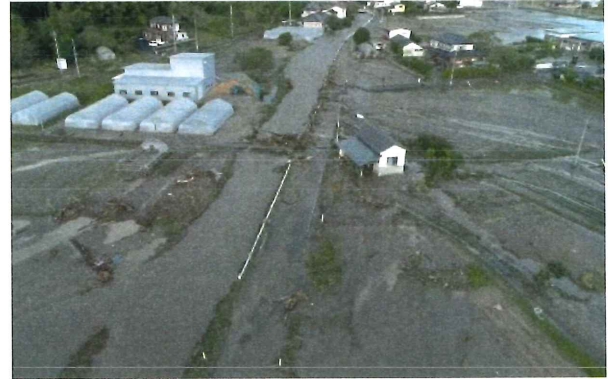
赤生ため池の決壊により、流出した土砂が、山間部の急流部を経て緩勾配区間となる黒内地内で堆積し、小田川の河川断面の閉塞が生じた。土砂の堆積を原因とし、12日20時頃、市道息栖戸ノ内線を越水し、周辺の宅地や農地へ土砂を含んだ洪水が流入した。

黒内地内の洪水状況

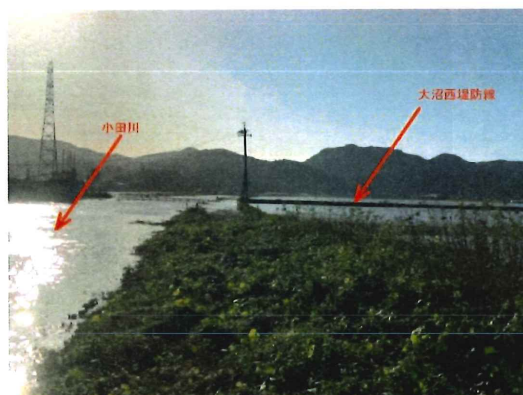
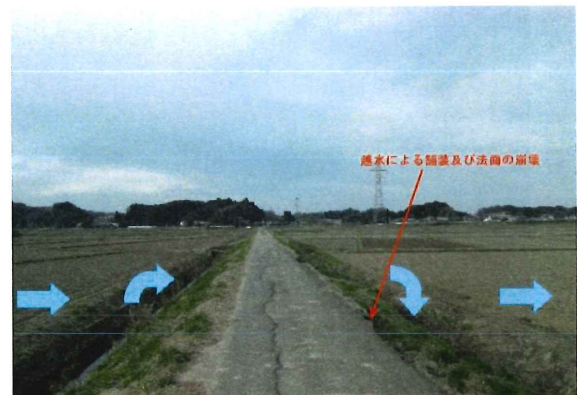
黒内地内での河川閉塞箇所から小田川左岸側へ流入した洪水は、市道大沼西堤防線を防壁とし、中江地区の水田地帯に滞水したものの、12日22時30分頃、市道大沼西堤防線を越水した。また、阿武隈急行線の線路下における農道や排水路の開口部からの浸水も発生している。

黒内地内より下流部については、現況流下能力が計画の10～30%程度であるため、右岸側の長瀬地区の水田地帯へも洪水が流入した。

大沼西堤防線の洪水状況及び被災状況

上記整備事業を進めるにあたり、裏町排水区への他地区からの洪水流入を防止することは必須であり、市道大沼野田前線及び市道大沼西堤防線の道路嵩上げを行い、小田地区からの洪水流入を防止する。

市街部浸水被害の発生要因の一つである、市道南町斗蔵線及び市道大沼西堤防線の現道の一部低い箇所に対する道路嵩上げ、及び強化改良を行う。

嵩上げ高さは、令和元年東日本台風（台風第 19 号）時における冠水高を考慮した嵩上げとし、同時に強化対策を行うものとする。

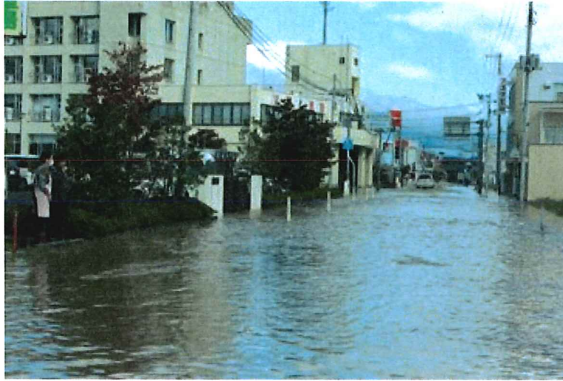
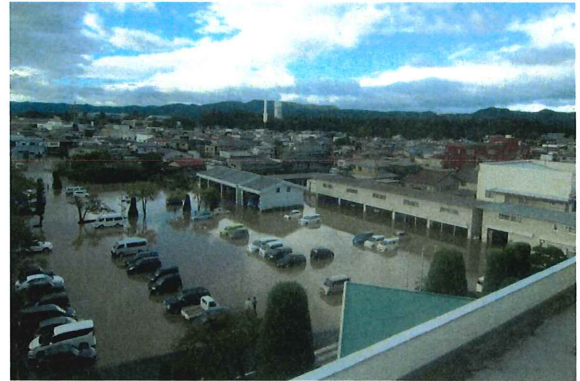
市道大沼西堤防線を越水した洪水は、大沼地区の水田地帯に流入し、13日1～2時頃、地盤高が低い館下地区より、市街地への洪水流入が始まったと推測される。

市街地へ流入した洪水は、より地盤の低い裏町地区に流入し甚大な被害をもたらした。また、市街地の都市下水路にも流入した洪水は、各水路を介し、排水先である尾袋川へ流下した。

角田市役所付近の洪水状況

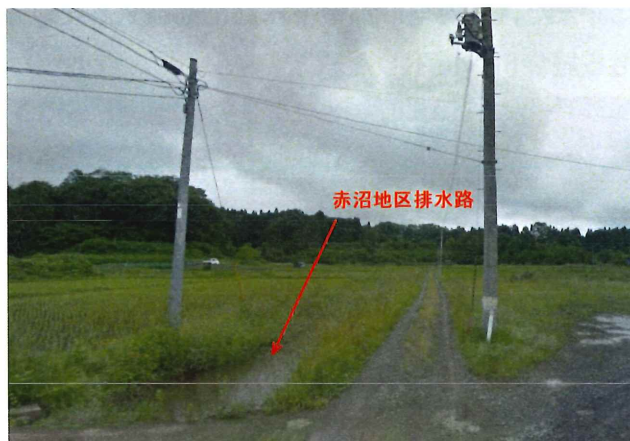
大沼地区からの幹線排水路である赤沼地区排水路は、土水路であり、水路勾配が不規則なことから土砂堆積により水路断面が確保されていない箇所もあり、迅速な雨水の排水が確保されておらず、地区内において住宅等の浸水が発生した。

赤沼地区排水路の現況

減災対策として、小田地区の迅速な内水排水をするため、赤沼地区の排水路については、通水断面を確保した排水路の改修は急務であり、宮城県への要請を行い、具現化を目指す。

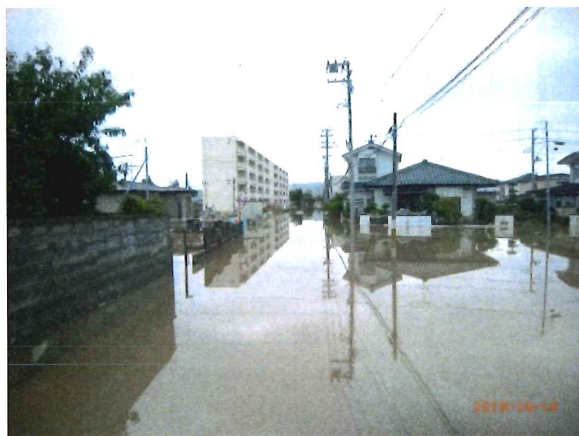
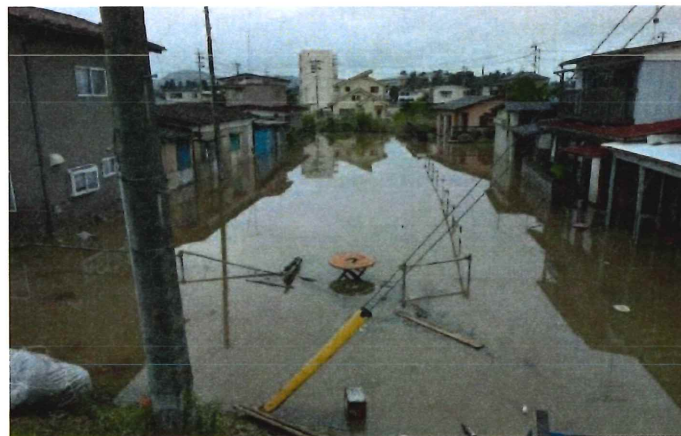
裏町地区においては、地盤が低いこともあり、大雨時は冠水が発生する地区であり、今回の令和元年東日本台風（台風第19号）においては、小田川からの洪水が裏町地区内へも流入し、裏町排水機場の排水能力以上の水量であったことから、甚大な住宅浸水被害が発生した。

裏町地区の洪水状況

裏町地区は、仙南広域都市計画下水道事業 角田市流域関連公共下水道事業（雨水）の裏町排水区（A=16.0ha）に位置付けられており、第3次整備箇所として、整備事業が予定されている。地区の現状調査を基に、近年の豪雨等を考慮した排水機場の機能強化等の見直しを含めた事業計画を策定中であり、地区の防災・減災対策に繋がる整備事業となる。

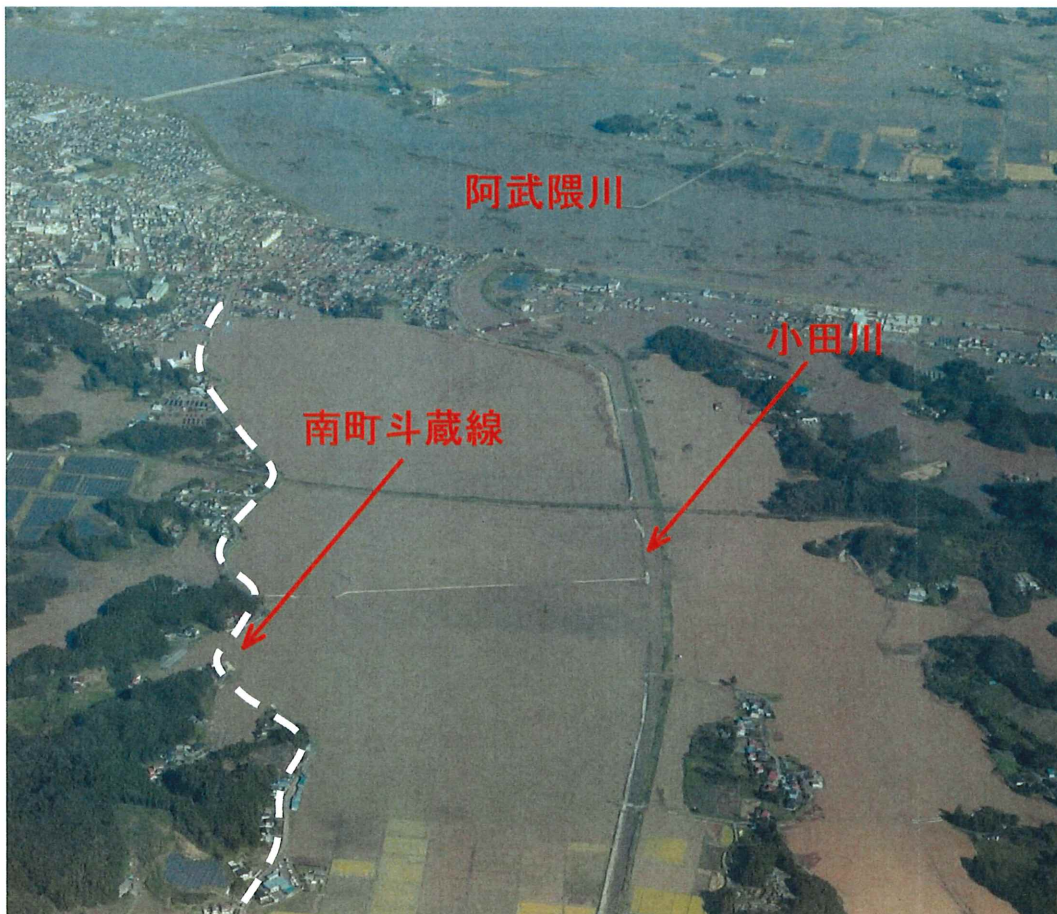
市道大沼西堤防線が接続する市道南町斗蔵線は、接続箇所の現道高が一部低い状況となっている。黒内地内での河川閉塞箇所から小田川左岸側へ流入した洪水が、大沼西堤防線を越水した時刻とほぼ同時刻には、南町斗蔵線を越水したと推測され、道路の冠水及び住宅浸水が発生した。

南町斗蔵線の洪水状況

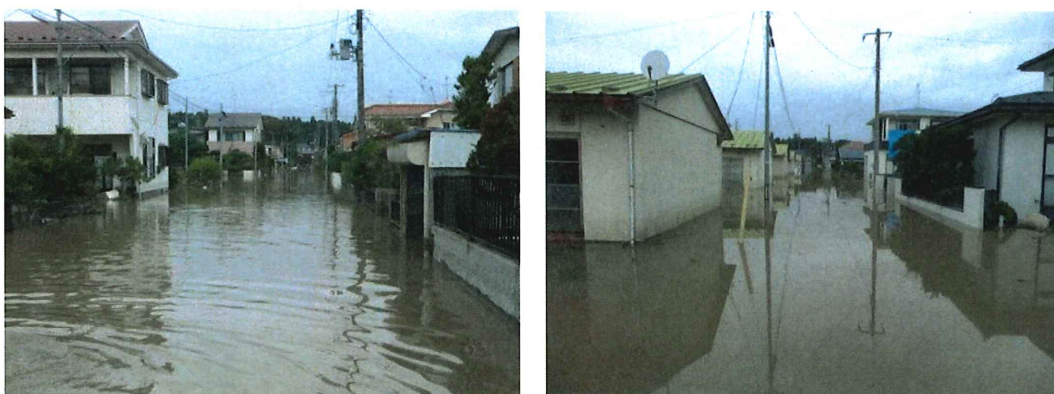
小田川上流部にある赤生ため池の決壊や、黒内地内の流出土砂の堆積により、市道大沼西堤防線を越水した洪水が市街地へ流入し、都市下水路等を介して、流末である尾袋川へ流入した。

左関地区においては、計画洪水量 28.86 m³/s (国営角田農業水利事業 H7 完了) を大きく上回り、市道駅前花島線を越水し (12 日 22 時頃)、周辺の住宅地や水田地帯に流入したことにより、甚大な住宅浸水被害が発生し、1 名の尊い人命が失われた。

左関地区の洪水状況

令和元年東日本台風（台風第 19 号）における尾袋川からの越水被害に対し、防災対策として、兼用堤防である市道駅前花島線に止水壁を設ける。

止水壁の高さは、令和元年東日本台風（台風第 19 号）時における冠水高等を考慮した高さとする。また、尾袋川の河川改修は急務であり、河川管理者である宮城県へ要請を行い、具現化を目指す。

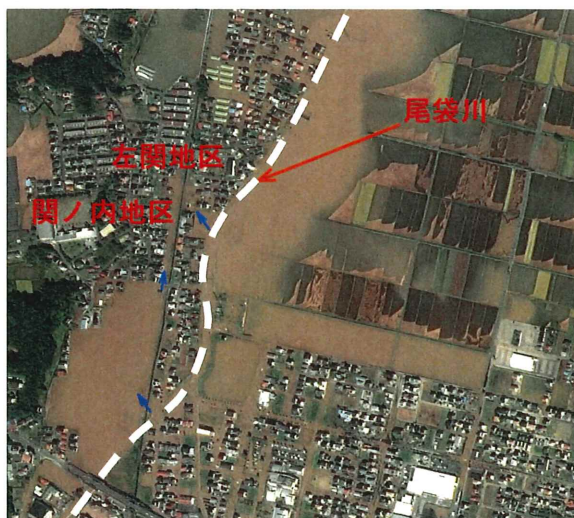
関ノ内地区の団地内においては、阿武隈急行線沿い西側の一部地盤の低い箇所において、尾袋川の水位上昇により地区内へ越水した洪水が、市道戸地掛梶賀線及び市道駅前花島線をも超え、市道戸地掛梶賀線の冠水、関ノ内 1 号線の冠水及び住宅浸水被害が発生した。

左関、関ノ内地区の洪水状況

関ノ内地区の低地盤区域の冠水対策として、雨水排水ポンプ施設の新設を行う。

避難路確保のため、令和元年東日本台風（台風第 19 号）時における道路冠水高さを考慮した高さに、市道戸地掛梶賀線及び市道関ノ内 1 号線の嵩上げを行う。

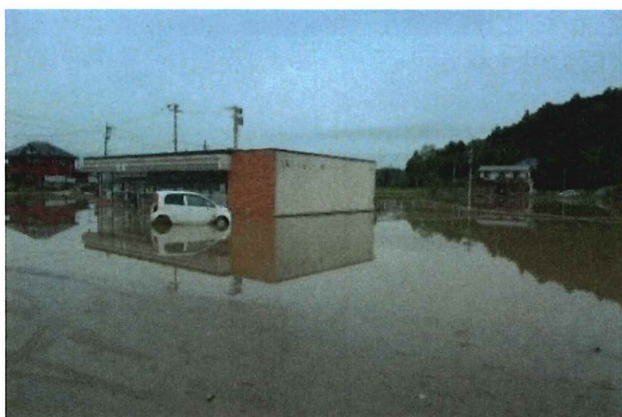
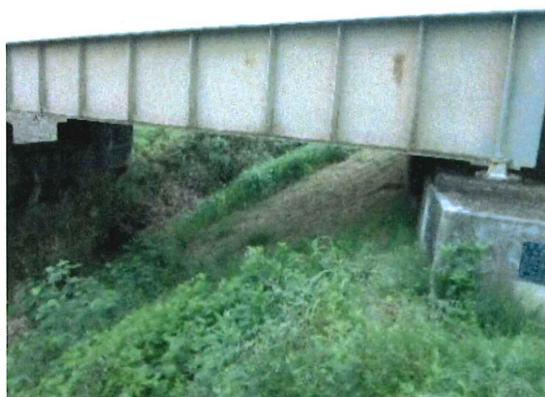
尾袋川は、江尻排水機場から約1.7km下流で阿武隈川に合流するため、バックウォーター現象により阿武隈川と連動して水位が上昇し、さらに尾袋川へ自然流下している高倉川の水位も上昇した。

13日1時30分に江尻排水機場下流側の水位は、12.61mとなり、高倉川隧道上流部（木所地区）において、堤防漏水が原因となり堤防が破堤、北江尻地区から岡駅前地区へ洪水が流入し、浸水被害が発生した。

また、上流の三森地内においても、阿武隈急行線の跨線橋橋台部から高倉川堤防が破堤し、花島地区へ洪水流入が発生している。

岡地区の洪水状況及び高倉川破堤後（跨線橋橋台部）の復旧写真

令和元年東日本台風（台風第 19 号）における、高倉川からの浸水被害に対し、減災対策として、市道峰岸寺前線沿いに止水堤の新設を行う。高倉川堤防の破堤箇所においては、復旧工事が実施され、計画河川断面は確保されているが、令和元年東日本台風（台風第 19 号）等、近年の豪雨に対する流下能力は十分ではなく、越水が考慮されることから、市道峰岸寺前線沿いに止水堤を設け、北江尻地区及び岡地区への浸水を防止する。

止水堤の高さは、令和元年東日本台風（台風第 19 号）時における冠水高等を考慮した高さとする。

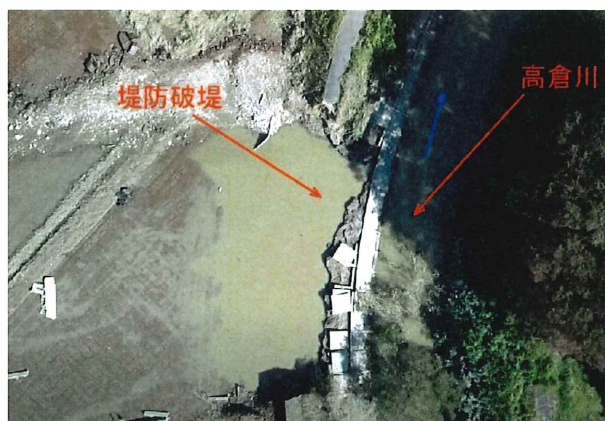
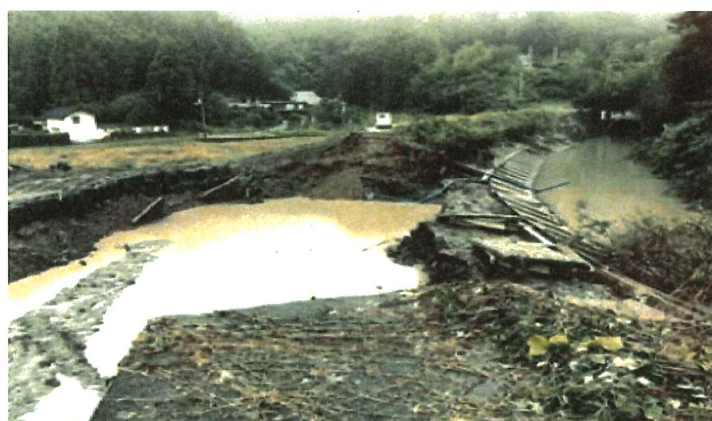
高倉川破堤（木所地区）の状況写真

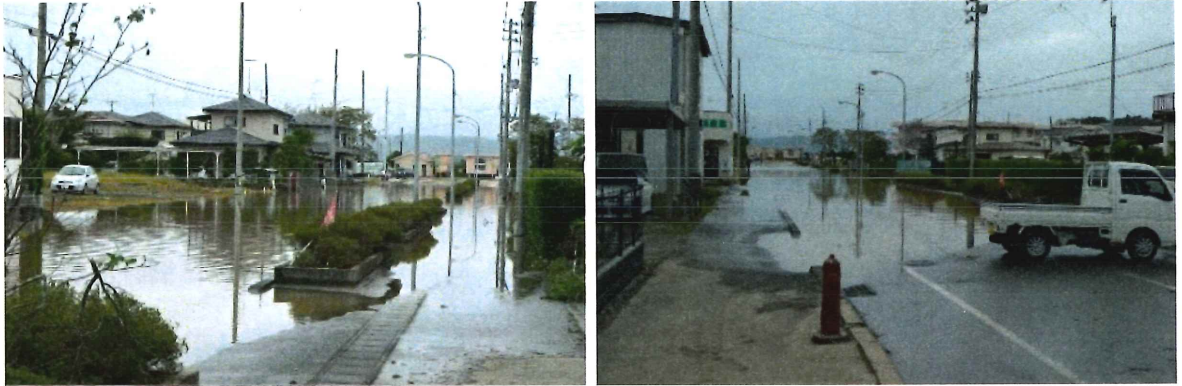
岡駅前地区においては、雑魚橋川の水位上昇に伴い、内水の自然流下排水が出来なくなり、内越雨水幹線の排水樋管部に移動式ポンプ（8インチ・2台）を配置し排水作業を行ったが、地区内の冠水をくい止めるまでには至らなかった。

岡駅前の洪水状況

岡駅前地区においては、雑魚橋川の水位が上昇する際は、内越雨水幹線の最下流部（内越橋付近）に仮設排水ポンプを設置し、迅速な初期の内水排水を行い、減災に繋げるものとする。

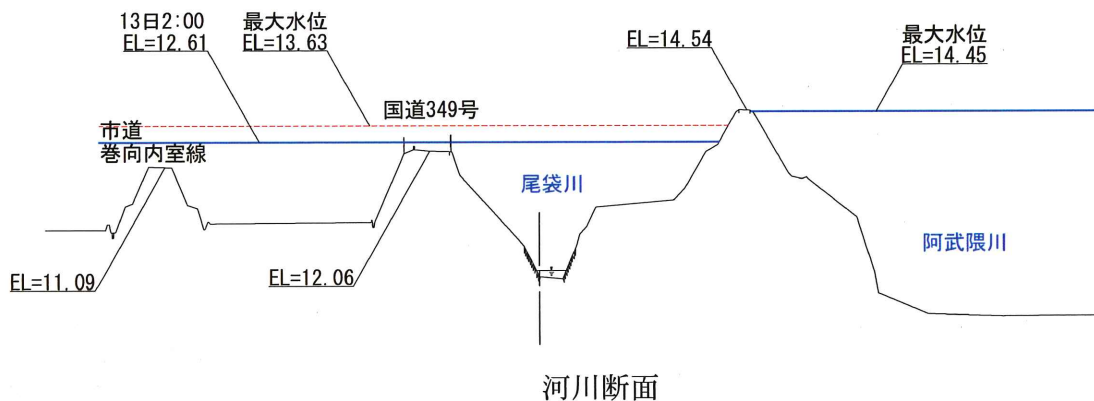
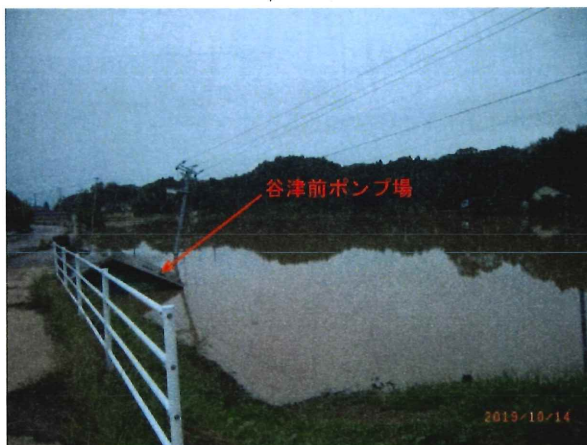
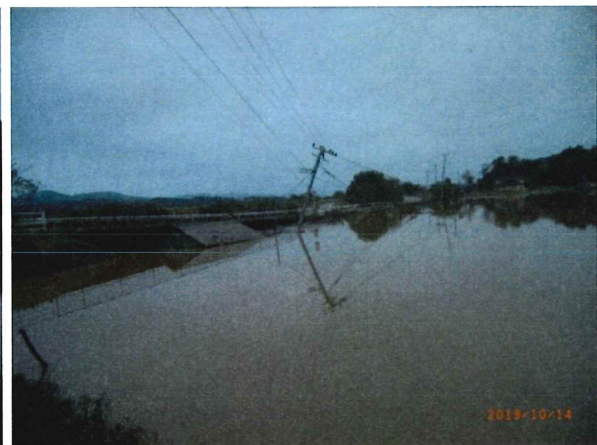
江尻・谷津前地区に隣接する尾袋川は、約 800m 下流で阿武隈川と合流するため、バックウォーター現象により、阿武隈川と連動して水位が上昇した。尾袋川の水位は 13 日 2 時に 12.61m となったが、国道 349 号の路面の高さは 12.06m であるため、13 日 2 時頃（地域住民ヒアリングより）国道 349 号からの越水が始まった。

そして、越水の勢いで電力柱が倒れたことで、電力供給が遮断され、谷津前ポンプ場の排水作業が停止した。

江尻・谷津前地区への大量の越水流入と排水機能の停止が、浸水被害の原因となった。

谷津前地区の洪水状況

尾袋川は、阿武隈川に合流しているが、下流部は阿武隈川の霞堤であり、令和元年東日本台風（台風第 19 号）においては、阿武隈川の水位上昇に伴い、バックウォーター現象により、尾袋川の水位が上昇し、江尻谷津前地区において浸水被害をもたらしていることから、当地区の減災対策として、霞堤の機能を有する尾袋川の堤防でもある国道 349 号の嵩上げに併せた一体的な整備として、阿武隈川左岸堤防整備等を関係機関に要請する。

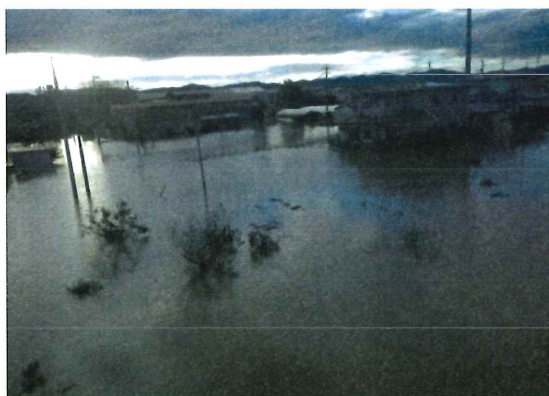
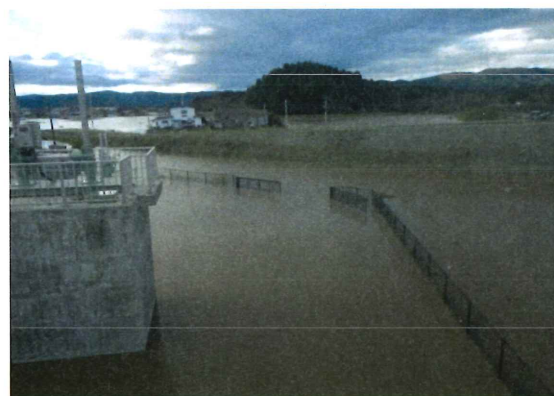
阿武隈川の水位上昇に伴い、丸森町の小原瀬排水樋管が閉扉（10月13日：0時7分）されたことにより、地区外流域の館矢間山田地区の排水は、弁財天揚水機場付近の阿武隈急行線の横断暗渠を逆流した。逆流した排水は、大門余水吐から坪石幹線用水路を介し、野田地区へ流入した。

また、小田川サイフォン上流部の三河内余水吐の自然流下ゲートを小田川からの逆流を防止するため閉扉したことにより、三河内余水吐から野田地区へ越流したため、地区内の住宅等の浸水被害が発生した。

野田地区の洪水状況

野田地区の冠水原因の一つである、坪石幹線用水路を介して流入する区域外流入対策は、防災・減災対策として必要不可欠であり、角田市における対策のみで解決できるものではなく、坪石幹線用水路と堀切排水路との交差部へのゲートの設置、堀切排水機場のポンプ能力の強化等について関係機関へ要請する。

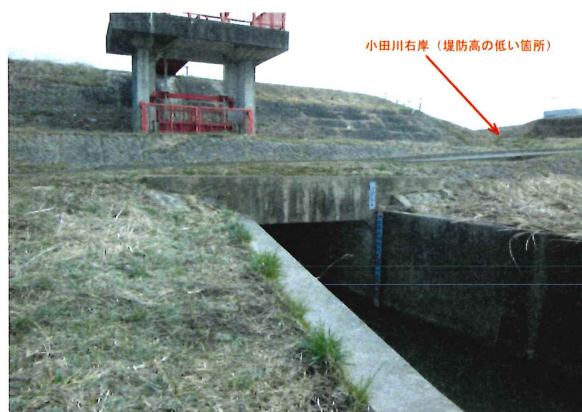
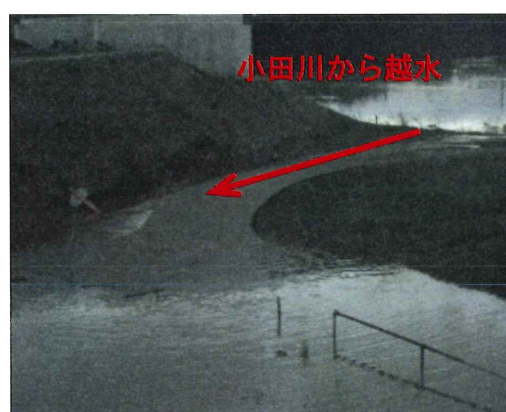
野田排水区雨水ポンプ場西側（堤防の低い箇所）から、地区内へ越水（10月13日：0時30分から3時頃まで）したことにより、浸水被害が発生した。

小田川河川堤防高（野田排水機場西側）

野田地区の減災対策として最も有効な対策は、小田川河川改修の早期実現であり、小田川の河川断面の整備に伴い、氾濫量が低減し、野田排水区雨水ポンプ場の機能が有効となる。

よって、小田川の河川改修は当地区にとっても急務であり、河川管理者である宮城県への要請を行い、早期の具現化を目指す。

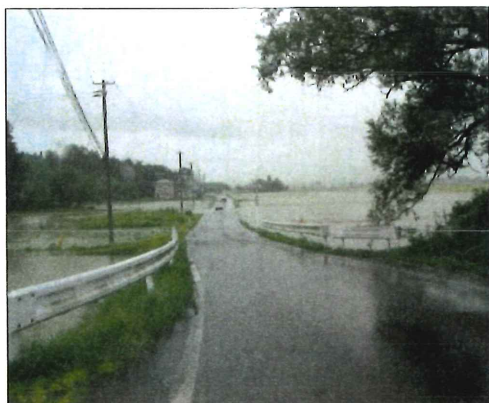
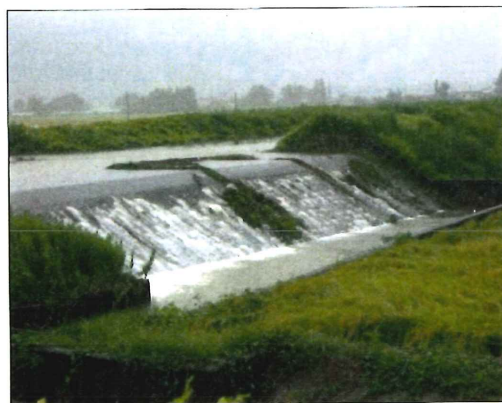
当地区の唯一の排水機場である沼尻排水機場は、阿武隈川の水位上昇に伴い、ゲートが閉扉（10月12日：19時）され、排水機場ポンプの運転を開始（10月12日：19時40分～）した。

一方、沼尻排水機場の上流にある、丸森町の新堀流域流末の堂畑排水樋管及び山口堀流末の前並排水樋管においても、同様に阿武隈川の水位上昇に伴い、ゲートが閉扉（10月12日：22時頃）され、内水の行き場が無くなった山口堀・田林堀流域の雨水が横堀へ流下したことから、沼尻排水機場の能力（排水量5.2m³/s）を上回る流出量となったため、阿武隈川への強制排水が追い付かず、家屋等への浸水被害及び県道丸森柴田線の一部が冠水し、通行止めとなった。

県道柴田丸森線の冠水及び新堀越流状況

令和元年東日本台風（台風第 19 号）等、近年の豪雨を考慮し、排水機場のポンプ能力の見直しを行い、ポンプ機能の強化について、宮城県及び関係機関と協議を行いながら具現化を目指す。

県道丸森柴田線の現道の一部低い箇所に対する道路嵩上げを宮城県に要請する。

嵩上げ高さは、令和元年東日本台風（台風第 19 号）時における冠水高を考慮した高さとする。

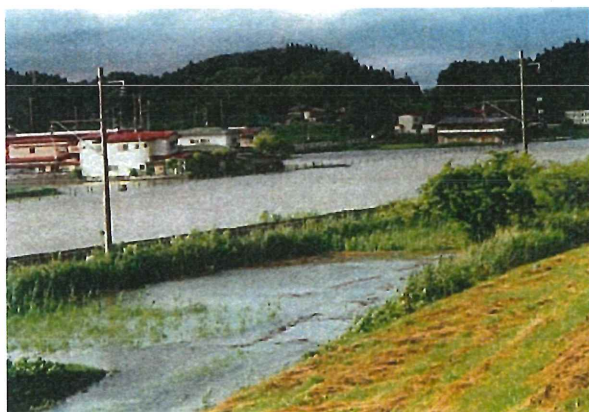
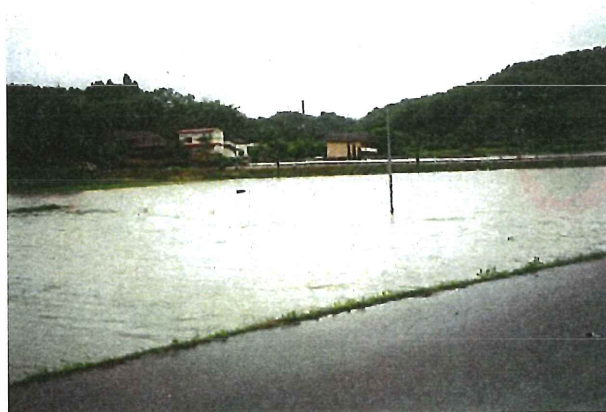
当地区の流末である柴田町の五間堀排水機場は、阿武隈川の水位上昇に伴い、排水機場ポンプの運転を開始（10月12日：20時23分～）した。

五間堀排水機場の能力(排水量7.6m³/s)を上回る排出量となったことから、五間堀及び中田幹線排水路の水位は上昇し、さらに阿武隈川の水位が10月13日4時00分に氾濫危険水位(12.2m)となったため、五間堀排水樋管のゲートを閉扉し、五間堀排水機のポンプを停止したことで、行き場のなくなった中田幹線排水路流域の雨水は当地区内へ流入し、家屋等への浸水被害が発生した。

中田幹線排水路周辺浸水状況

神次郎地区の住宅浸水被害の減災対策として、地区内にある鍛冶屋沢ため池については、貯留水を事前放流し、豪雨時等における貯水量を確保するとともに、防災重点ため池としての機能保全対策調査を行い、調査結果に基づき堆積土砂の浚渫等の対策を図る。また、内水排水対策として、既設排水路壁の嵩上げや既設排水路からの逆流防止対策及び仮設排水ポンプ設置による宅地内の強制排水等の検討を、関係機関と協議を行いながら、具現化を目指す。

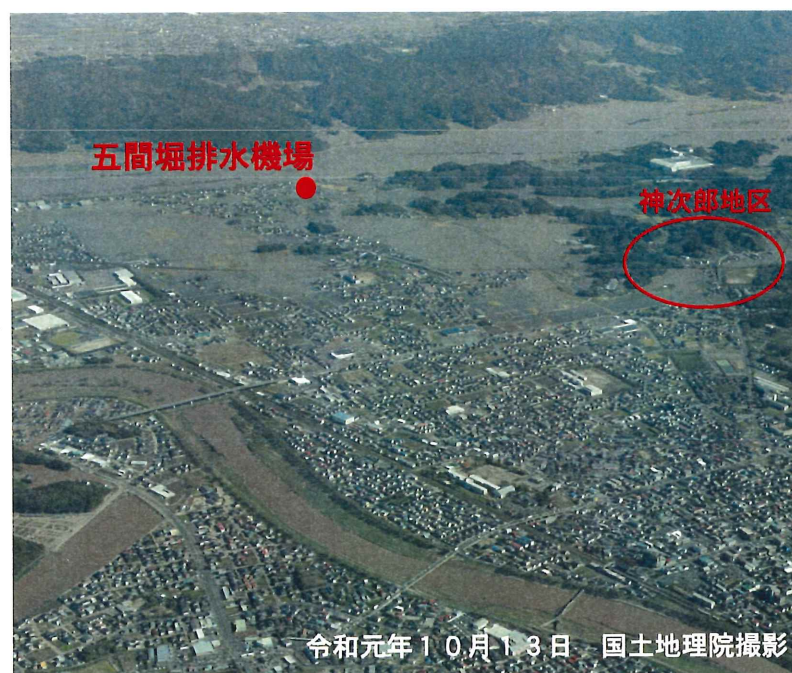
神次郎地区の洪水状況
