角田市防災・減災構想

- 第1回変更 -

令和5年3月

角 田 市

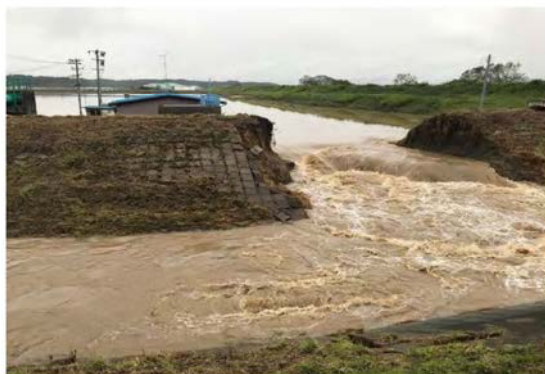
庄司堀川左岸堤防破堤

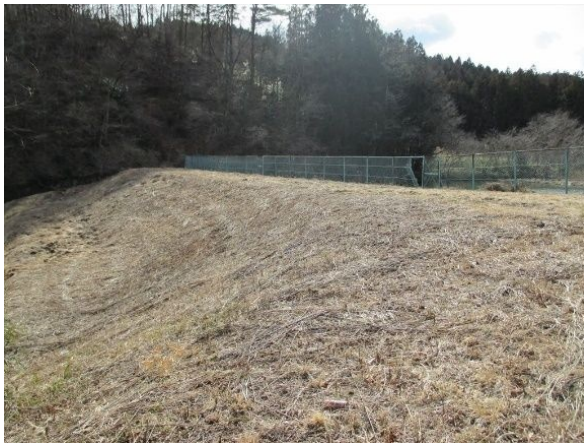
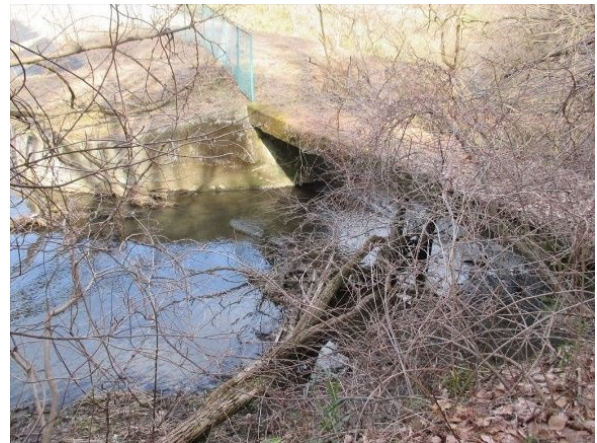
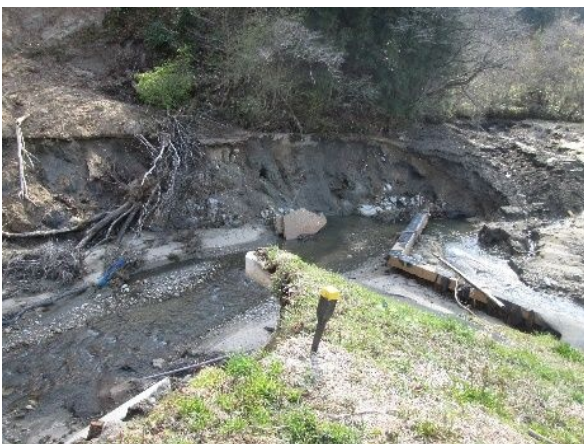
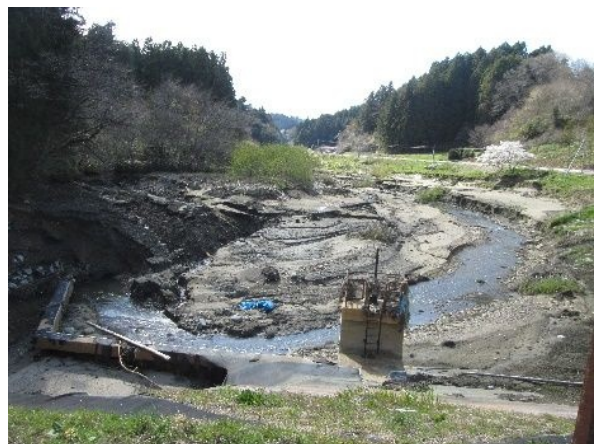
決壊前の赤生ため池

赤生ため池の決壊

小田川上流には、総貯水量 2.6 万 m^3 の農業用の赤生ため池があり、洪水吐能力は 31.8 m^3/s となっている。

降雨は、既往最大の降水量であったことから、12日 18～19 時頃（推定）、流出量が洪水吐能力を上回り、ため池堤体を越水したことにより、堤体が洗堀され決壊したため、ため池に貯留されていた雨水及び堆積土砂が流出した。

決壊後の赤生ため池

）赤生ため池の堆積土砂撤去

赤生ため池堤体の決壊により堆積していた土砂が流出し小田川下流域で河川断面を閉塞したことが被災発生の大きな要因でありました。

その後現地調査したところ、ため池内には堆積土砂が残っており土砂の流出がいまだに続いていることから、堆積土砂を撤去することで小田川下流域での再度被害の発生を防止する。

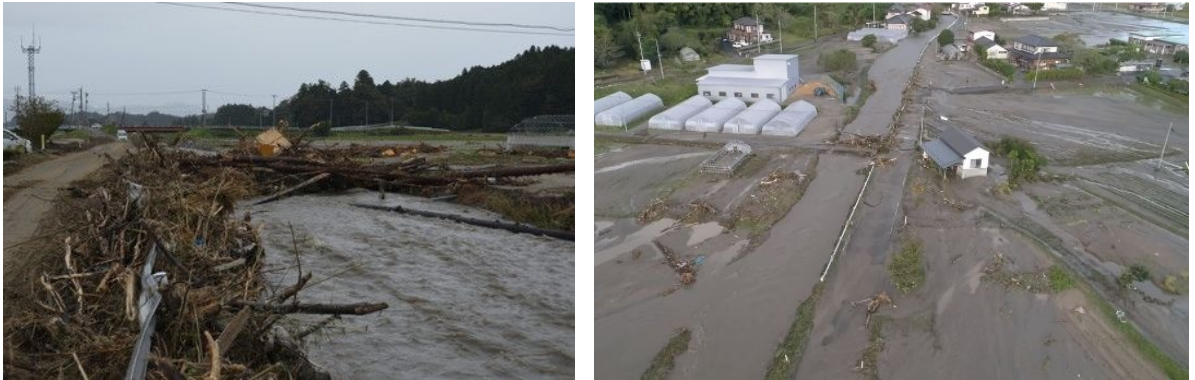
黒内地内の洪水状況

黒内地内での河川閉塞

赤生ため池の決壊により、流出した土砂が、山間部の急流部を経て緩勾配区間となる黒内地内で堆積し、小田川の河川断面の閉塞が生じた。土砂の堆積を原因とし、12日20時頃、市道息栖戸ノ内線を越水し、周辺の宅地や農地へ土砂を含んだ洪水が流入した。

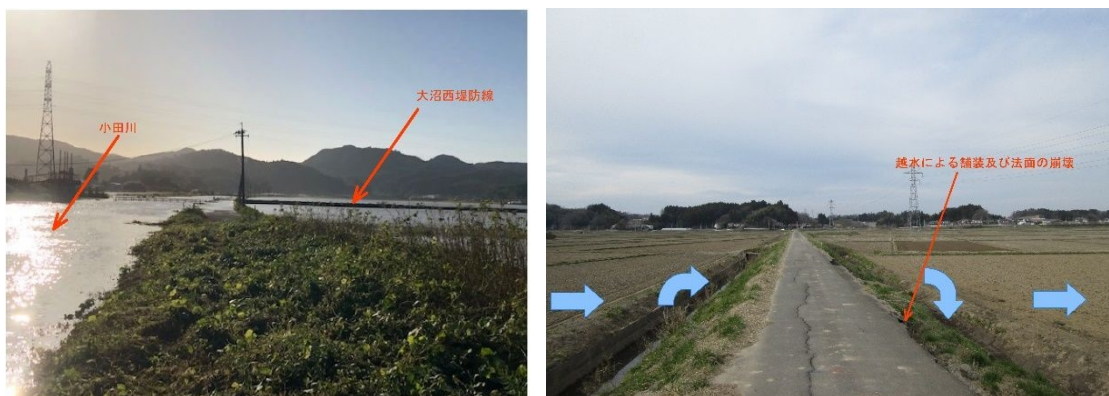
大沼西堤防線の洪水状況及び被災状況

市道大沼西堤防線の越水

黒内地内での河川閉塞箇所から小田川左岸側へ流入した洪水は、市道大沼西堤防線を防壁とし、中江地区の水田地帯に滞水したものの、12日22時30分頃、市道大沼西堤防線を越水した。また、阿武隈急行線の線路下における農道や排水路の開口部からの浸水も発生している。

黒内地内より下流部については、現況流下能力が計画の10～30%程度であるため、右岸側の長瀬地区の水田地帯へも洪水が流入した。

）道路嵩上げ等強化

市街部浸水被害の発生要因の一つである、市道南町斗蔵線及び市道大沼西堤防線の現道の一部低い箇所に対する道路嵩上げ、及び強化改良を行う。

嵩上げ高さは、令和元年東日本台風（台風第 19 号）時における冠水高を考慮した嵩上げとし、同時に強化対策を行うものとする。

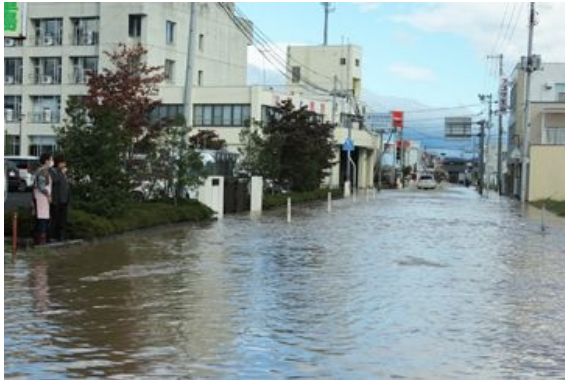
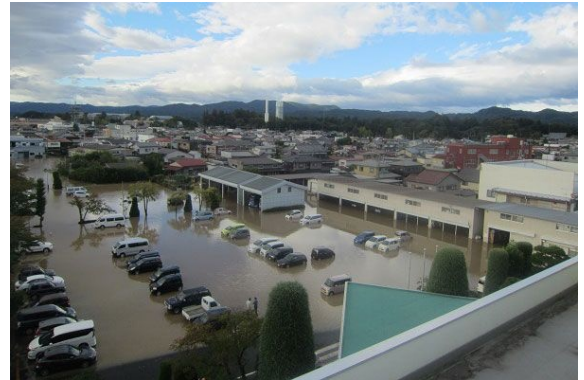
角田市役所付近の洪水状況

大沼地区から市街地への洪水流入

市道大沼西堤防線を越水した洪水は、大沼地区の水田地帯に流入し、13日1～2時頃、地盤高が低い館下地区より、市街地への洪水流入が始まったと推測される。

市街地へ流入した洪水は、より地盤の低い裏町地区に流入し甚大な被害をもたらした。また、市街地の都市下水路にも流入した洪水は、各水路を介し、排水先である尾袋川へ流下した。

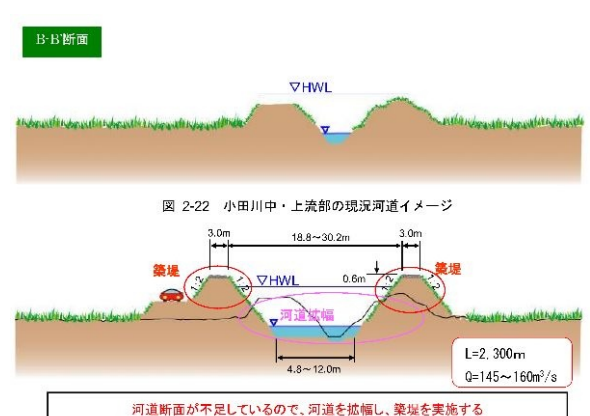
阿武隈川圏域河川整備計画 (H24 宮城県) より抜粋

小田川の河川断面不足

小田川の改修は、現在下流部より改修が進行中ではあるが、阿武隈急行線上流においては未改修である。そのため、上流部の河川断面は不足している状況にある。

）小田川河川改修の促進

小田地区の減災対策として最も有効な対策は、小田川河川改修の早期実現である。小田川は、下流地区より改修は進んでいるものの、阿武隈急行線との交差部から上流については、河川断面の不足が被災の大きな原因となっている。また、小田川上流部においては、赤生ため池の決壊が生じたことから、土砂流出による河川断面の閉塞も被災の原因となっている。

よって、小田川の河川改修は急務であり、河川管理者である宮城県への要請を行い、具現化を目指す。

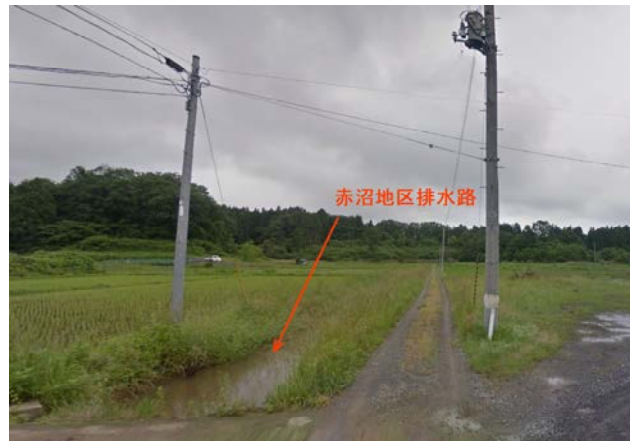
赤沼地区排水路の現況

赤沼地区排水路の流下能力不足

大沼地区からの幹線排水路である赤沼地区排水路は、土水路であり、水路勾配が不規則なことから土砂堆積により水路断面が確保されていない箇所もあり、迅速な雨水の排水が確保されておらず、地区内において住宅等の浸水が発生した。

）赤沼地区の排水路整備

減災対策として、小田地区の迅速な内水排水をするため、赤沼地区の排水路については、通水断面を確保した排水路の改修は急務であり、宮城県への要請を行い、具現化を目指す。

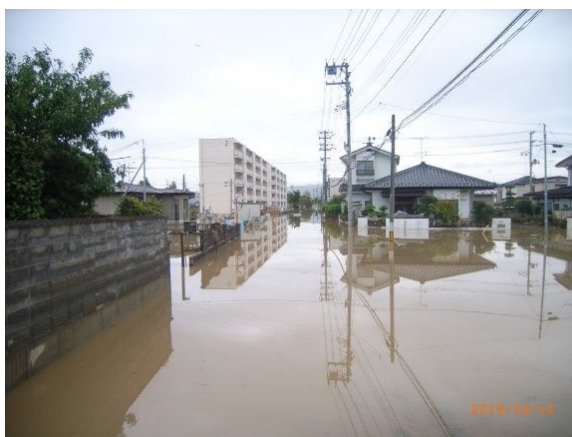
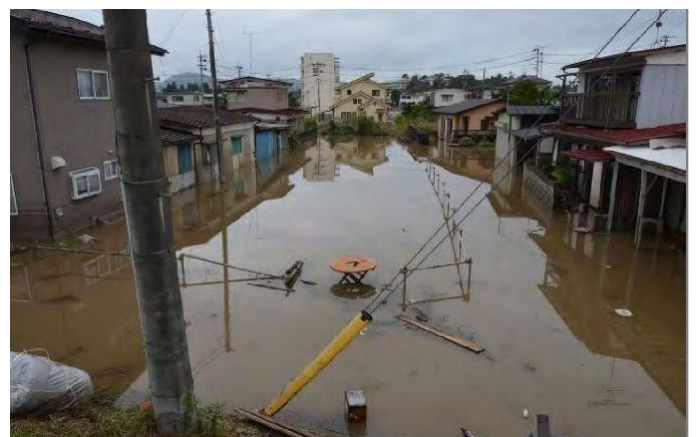
裏町地区の洪水状況

裏町排水機場の能力不足

裏町地区においては、地盤が低いこともあり、大雨時は冠水が発生する地区であり、今回の令和元年東日本台風（台風第 19 号）においては、小田川からの洪水が裏町地区内へも流入し、裏町排水機場の排水能力以上の水量であったことから、甚大な住宅浸水被害が発生した。

）裏町排水機場の機能強化

裏町地区は、仙南広域都市計画下水道事業 角田市流域関連公共下水道事業（雨水）の裏町排水区（A = 16.0ha）に位置付けられており、第 3 次整備箇所として、整備事業が予定されている。地区の現状調査を基に、近年の豪雨等を考慮した排水機場の機能強化等の見直しを含めた事業計画を策定中であり、地区の防災・減災対策に繋がる整備事業となる。

上記整備事業を進めるにあたり、裏町排水区への他地区からの洪水流入を防止することは必須であり、市道大沼野田前線及び市道大沼西堤防線の道路嵩上げを行い、小田地区からの洪水流入を防止する。

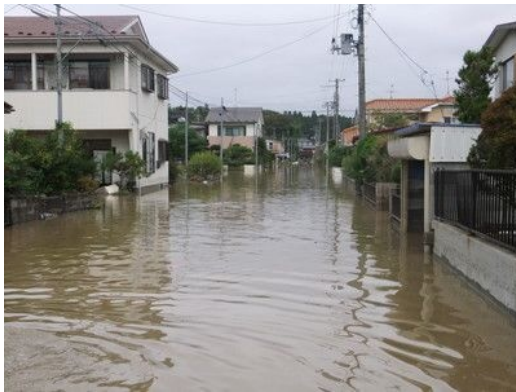
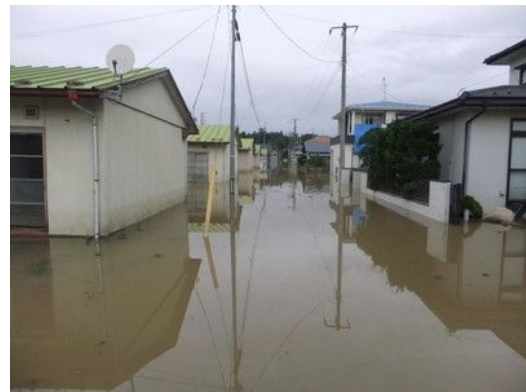
左関地区の洪水状況

左関地区の冠水

小田川上流部にある赤生ため池の決壊や、黒内地内の流出土砂の堆積により、市道大沼西堤防線を越水した洪水が市街地へ流入し、都市下水路等を介して、流末である尾袋川へ流入した。

左関地区においては、計画洪水量 $28.86 \text{ m}^3/\text{s}$ (国営角田農業水利事業 H7 完了) を大きく上回り、市道駅前花島線を越水し (12 日 22 時頃) 周辺の住宅地や水田地帯に流入したことにより、甚大な住宅浸水被害が発生し、1 名の尊い人命が失われた。

）止水壁設置

令和元年東日本台風（台風第 19 号）における尾袋川からの越水被害に対し、防災対策として、兼用堤防である市道駅前花島線に止水壁を設ける。

止水壁の高さは、令和元年東日本台風（台風第 19 号）時における冠水高等を考慮した高さとする。また、尾袋川の河川改修は急務であり、河川管理者である宮城県へ要請を行い、具現化を目指す。

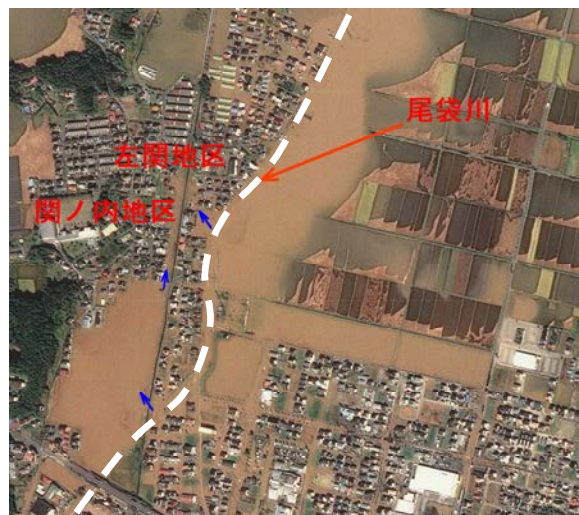
左関、関ノ内地区の洪水状況

関ノ内地区の冠水

関ノ内地区の団地内においては、阿武隈急行線沿い西側の一部地盤の低い箇所において、尾袋川の水位上昇により地区内へ越水した洪水が、市道戸地掛梶賀線及び市道駅前花島線をも超え、市道戸地掛梶賀線の冠水、関ノ内 1 号線の冠水及び住宅浸水被害が発生した。

）関ノ内地区にポンプ施設新設

関ノ内地区の低地盤区域の冠水対策として、雨水排水ポンプ施設の新設を行う。

）道路高上げ等強化

駅前花島線への止水壁設置及び関ノ内排水ポンプ設置により、戸地掛梶賀線及び関ノ内 1 号線の冠水は解消できるが、一部道路が沈下している区間については道路の高上げを行う。

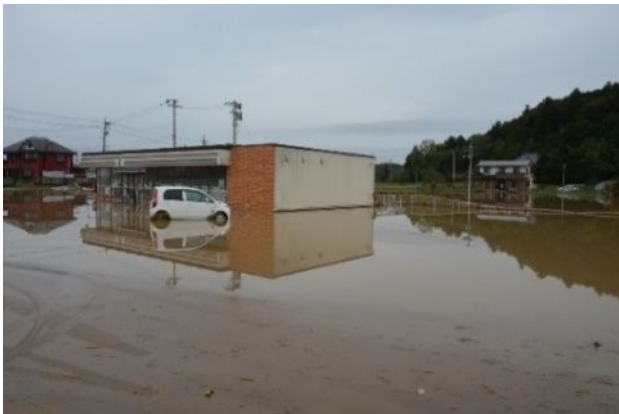
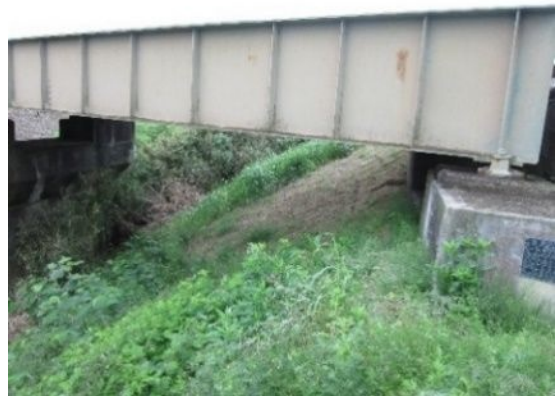
岡地区の洪水状況及び高倉川破堤後（跨線橋橋台部）の復旧写真

高倉川堤防の破堤

尾袋川は、江尻排水機場から約 1.7km 下流で阿武隈川に合流するため、バックウォーター現象により阿武隈川と連動して水位が上昇し、さらに尾袋川へ自然流下している高倉川の水位も上昇した。

また、上流の三森地内においても、阿武隈急行線の跨線橋橋台部から高倉川堤防が破堤し、花島地区へ洪水流入が発生している。

）止水堤の新設

令和元年東日本台風（台風第 19 号）における、高倉川からの浸水被害に対し、減災対策として、市道峰岸寺前線沿いに止水堤の新設を行う。高倉川堤防の破堤箇所においては、復旧工事が実施され、計画河川断面は確保されているが、令和元年東日本台風（台風第 19 号）等、近年の豪雨に対する流下能力は十分ではなく、越水が考慮されることから、市道峰岸寺前線沿いに止水堤を設け、北江尻地区及び岡地区への浸水を防止する。

止水堤の高さは、令和元年東日本台風（台風第 19 号）時における冠水高等を考慮した高さとする。

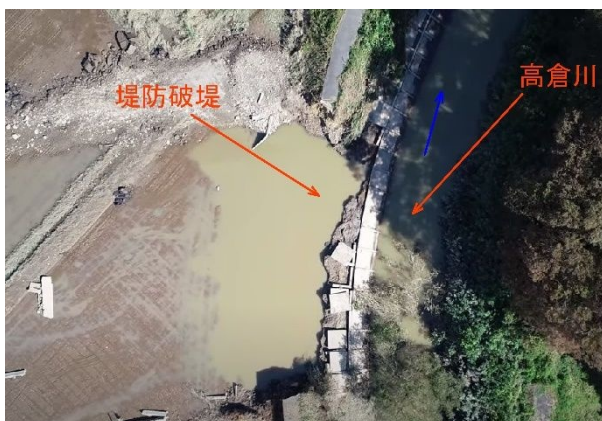
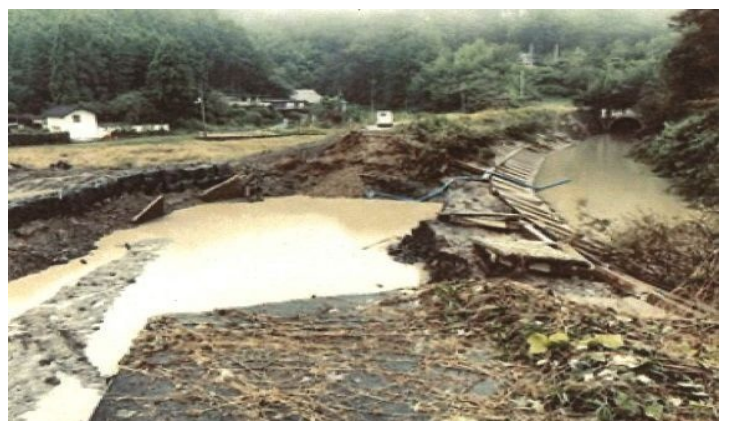
高倉川破堤（木所地区）の状況写真

13日1時30分に江尻排水機場下流側の水位は、12.61m となり、高倉川隧道上流部（木所地区）において、堤防漏水が原因となり堤防が破堤、北江尻地区から岡駅前地区へ洪水が流入し、浸水被害が発生した。

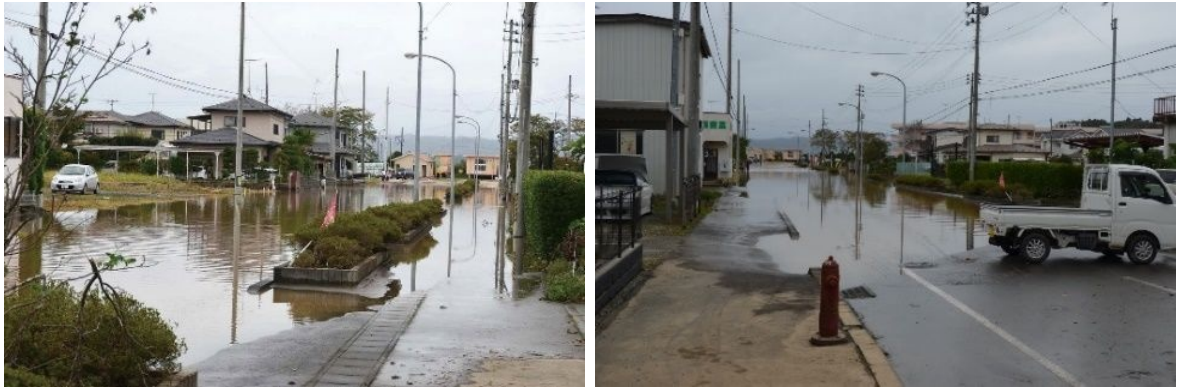
岡駅前の洪水状況

岡駅前地区の冠水

岡駅前地区においては、雑魚橋川の水位上昇に伴い、内水の自然流下排水が出来なくなり、内越雨水幹線の排水樋管部に移動式ポンプ（8インチ・2台）を配置し排水作業を行ったが、地区内の冠水をくい止めるまでには至らなかった。

）仮設ポンプの設置

岡駅前地区においては、雑魚橋川の水位が上昇する際は、内越雨水幹線の最下流部（内越橋付近）に仮設排水ポンプを設置し、迅速な初期の内水排水を行い、減災に繋げるものとする。

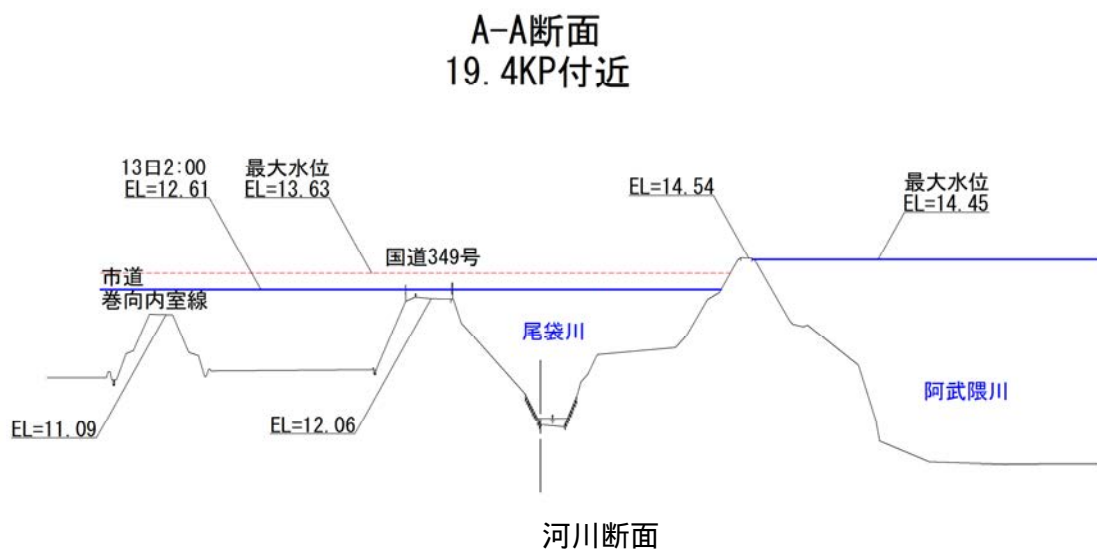
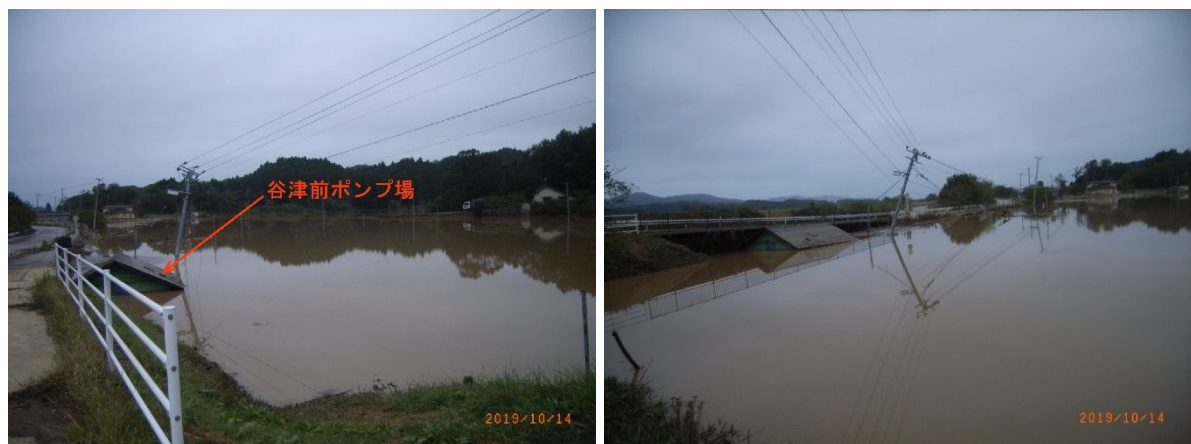
谷津前地区の洪水状況

国道 349 号を越水

江尻・谷津前地区に隣接する尾袋川は、約 800m 下流で阿武隈川と合流するため、バックウォーター現象により、阿武隈川と連動して水位が上昇した。尾袋川の水位は 13 日 2 時に 12.61m となったが、国道 349 号の路面の高さは 12.06m であるため、13 日 2 時頃（地域住民ヒアリングより）国道 349 号からの越水が始まった。

そして、越水の勢いで電力柱が倒れたことで、電力供給が遮断され、谷津前ポンプ場の排水作業が停止した。

江尻・谷津前地区への大量の越水流入と排水機能の停止が、浸水被害の原因となった。

ア 阿武隈川堤防の整備改修の要請

尾袋川は、阿武隈川に合流しているが、下流部は阿武隈川の霞堤であり、令和元年東日本台風（台風第19号）においては、阿武隈川の水位上昇に伴い、バックウォーター現象により、尾袋川の水位が上昇し、江尻谷津前地区において浸水被害をもたらしていることから、当地区の減災対策として、霞堤の機能を有する尾袋川の堤防でもある国道349号の嵩上げに併せた一体的な整備として、阿武隈川左岸堤防整備等を関係機関に要請する。

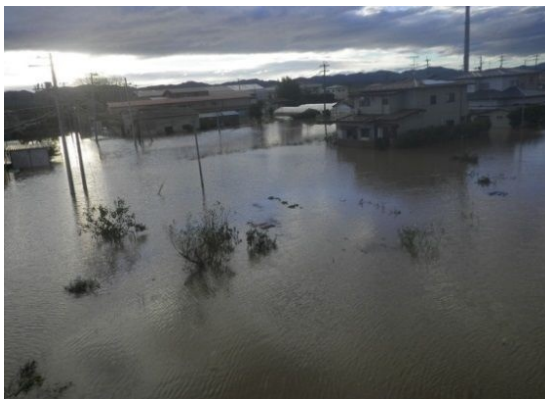
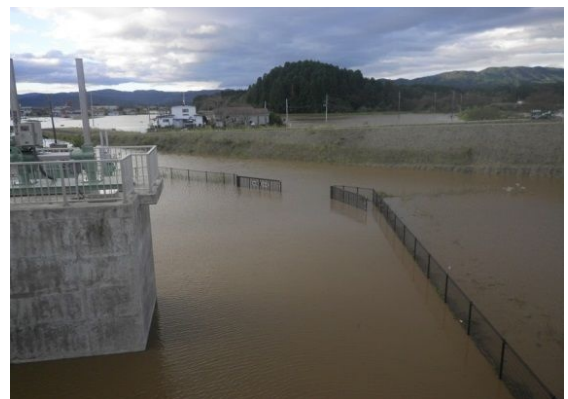
野田地区の洪水状況

坪石幹線用水路からの地区外流入

阿武隈川の水位上昇に伴い、丸森町の小原瀬排水樋管が閉扉（10月13日：0時7分）されたことにより、地区外流域の館矢間山田地区の排水は、弁財天揚水機場付近の阿武隈急行線の横断暗渠を逆流した。逆流した排水は、大門余水吐から坪石幹線用水路を介し、野田地区へ流入した。

また、小田川サイフォン上流部の三河内余水吐の自然流下ゲートを小田川からの逆流を防止するため閉扉したことにより、三河内余水吐から野田地区へ越流したため、地区内の住宅等の浸水被害が発生した。

) 野田地区への区域外流入対策

野田地区の冠水原因の一つである、坪石幹線用水路を介して流入する区域外流入対策は、防災・減災対策として必要不可欠であり、角田市における対策のみで解決できるものではなく、坪石幹線用水路と堀切排水路との交差部へのゲートの設置、堀切排水機場のポンプ能力の強化等について関係機関へ要請する。

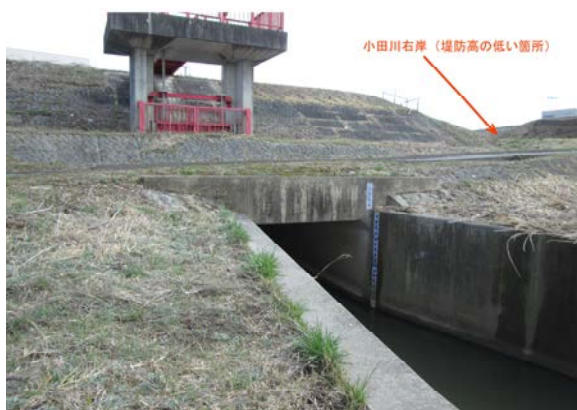
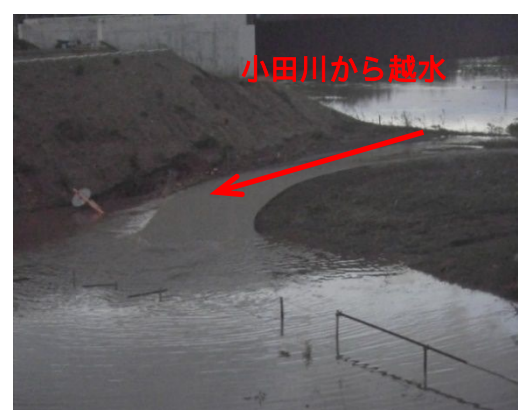
小田川河川堤防高（野田排水機場西側）

小田川右岸堤からの地区内への流入

野田排水区雨水ポンプ場西側（堤防の低い箇所）から、地区内へ越水（10月13日：0時30分から3時頃まで）したことにより、浸水被害が発生した。

) 小田川河川改修の促進の要請

野田地区の減災対策として最も有効な対策は、小田川河川改修の早期実現であり、小田川の河川断面の整備に伴い、氾濫量が低減し、野田排水区雨水ポンプ場の機能が有効となる。

よって、小田川の河川改修は当地区にとっても急務であり、河川管理者である宮城県への要請を行い、早期の具現化を目指す。

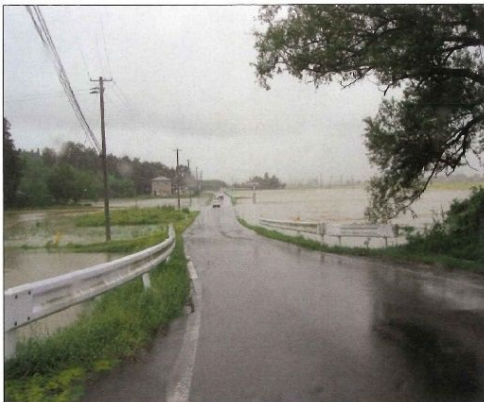
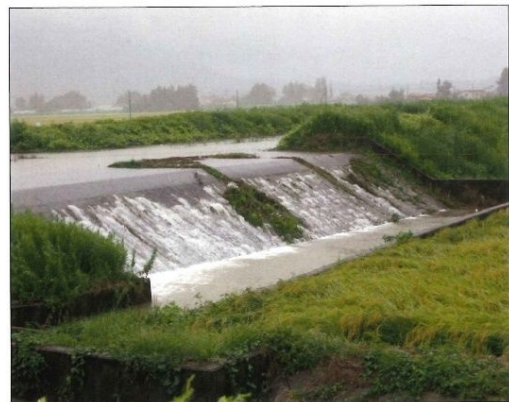
県道柴田丸森線の冠水及び新堀越流状況

沼尻排水機場の能力不足

当地区の唯一の排水機場である沼尻排水機場は、阿武隈川の水位上昇に伴い、ゲートが閉扉（10月12日：19時）され、排水機場ポンプの運転を開始（10月12日：19時40分～）した。

一方、沼尻排水機場の上流にある、丸森町の新堀流域流末の堂畑排水樋管及び山口堀流末の前並排水樋管においても、同様に阿武隈川の水位上昇に伴い、ゲートが閉扉（10月12日：22時頃）され、内水の行き場が無くなった山口堀・田林堀流域の雨水が横堀へ流下したことから、沼尻排水機場の能力（排水量 $5.2\text{m}^3/\text{s}$ ）を上回る流出量となったため、阿武隈川への強制排水が追い付かず、家屋等への浸水被害及び県道丸森柴田線の一部が冠水し、通行止めとなった。

）沼尻排水機場の機能強化

令和元年東日本台風（台風第 19 号）等、近年の豪雨を考慮し、排水機場のポンプ能力の見直しを行い、ポンプ機能の強化について、宮城県及び関係機関と協議を行いながら具現化を目指す。

）道路嵩上げ

県道丸森柴田線の現道の一部低い箇所に対する道路嵩上げを宮城県に要請する。嵩上げ高さは、令和元年東日本台風（台風第 19 号）時における冠水高を考慮した高さとする。

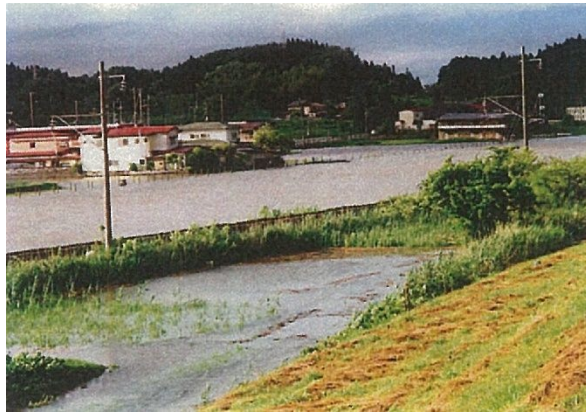
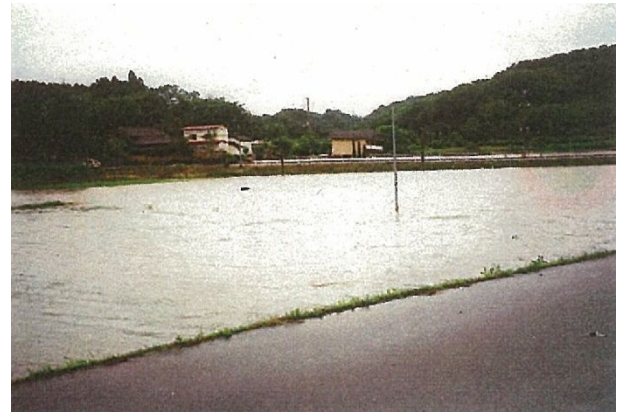
中田幹線排水路周辺浸水状況

神次郎地区の浸水

当地区の流末である柴田町の五間堀排水機場は、阿武隈川の水位上昇に伴い、排水機場ポンプの運転を開始（10月12日：20時23分～）した。

五間堀排水機場の能力(排水量 7.6m³/s)を上回る排出量となったことから、五間堀及び中田幹線排水路の水位は上昇し、さらに阿武隈川の水位が10月13日4時00分に氾濫危険水位(12.2m)となったため、五間堀排水樋管のゲートを閉扉し、五間堀排水機のポンプを停止したことで、行き場のなくなった中田幹線排水路流域の雨水は当地区内へ流入し、家屋等への浸水被害が発生した。

) 地区内の内水排水対策

神次郎地区の住宅浸水被害の減災対策として、地区内にある鍛冶屋沢ため池については、貯留水を事前放流し、豪雨時等における貯水量を確保するとともに、防災重点ため池としての機能保全対策調査を行い、調査結果に基づき堆積土砂の浚渫等の対策を図る。また、内水排水対策として、既設排水路壁の嵩上げや既設排水路からの逆流防止対策及び仮設排水ポンプ設置による宅地内の強制排水等の検討を、関係機関と協議を行いながら、具現化を目指す。
