角田市防災・減災構想

第2回変更

令和8年1月

角田市

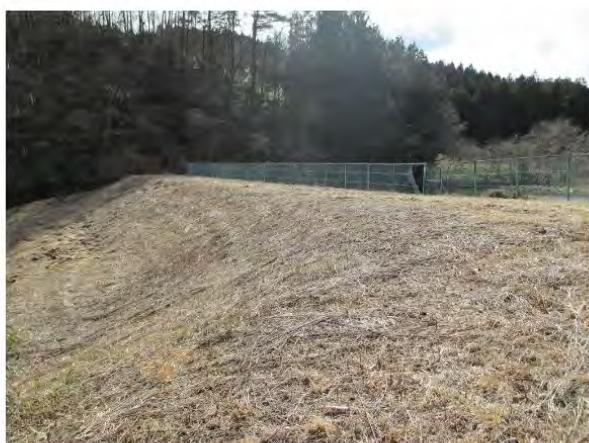
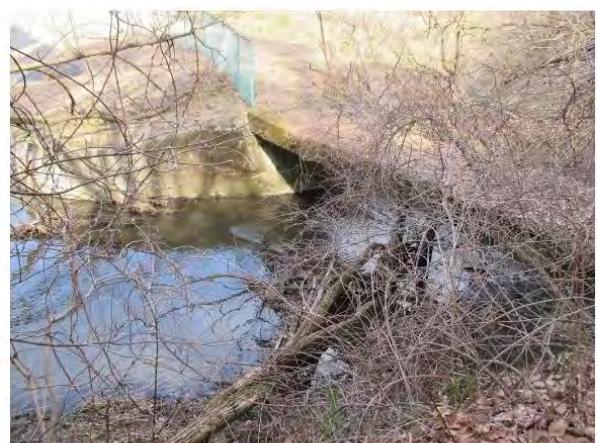
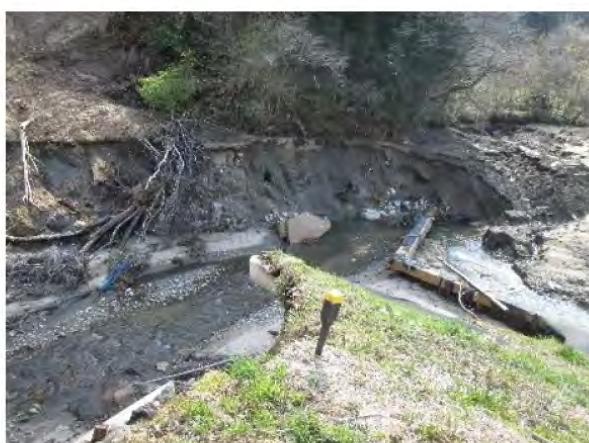
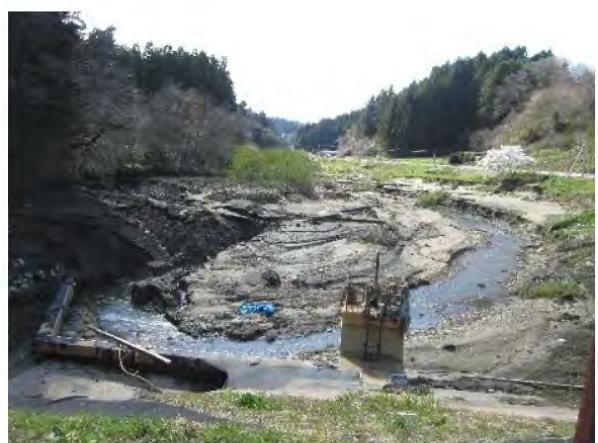
決壊前の赤生ため池

赤生ため池の決壊

小田川上流には、総貯水量 2.6 万 m³ の農業用の赤生ため池があり、洪水吐能力は 31.8 m³/s となっている。

降雨は、既往最大の降水量であったことから、12 日 18~19 時頃（推定）流出量が洪水吐能力を上回り、ため池堤体を越水したことにより、堤体が洗掘され決壊したため、ため池に貯留されていた雨水及び堆積土砂が流出した。

決壊後の赤生ため池

) 赤生ため池の土砂流出防止対策

赤生ため池堤体の決壊により堆積していた土砂が流出し小田川下流域で河川断面を閉塞したことが被災発生の大きな要因でありました。

その後現地調査したところ、ため池内には堆積土砂が残っており土砂の流出がいまだに続いていることから、床止工を設け、土砂の流出を低減させることで小田川下流域での再度被害の発生を防止する。

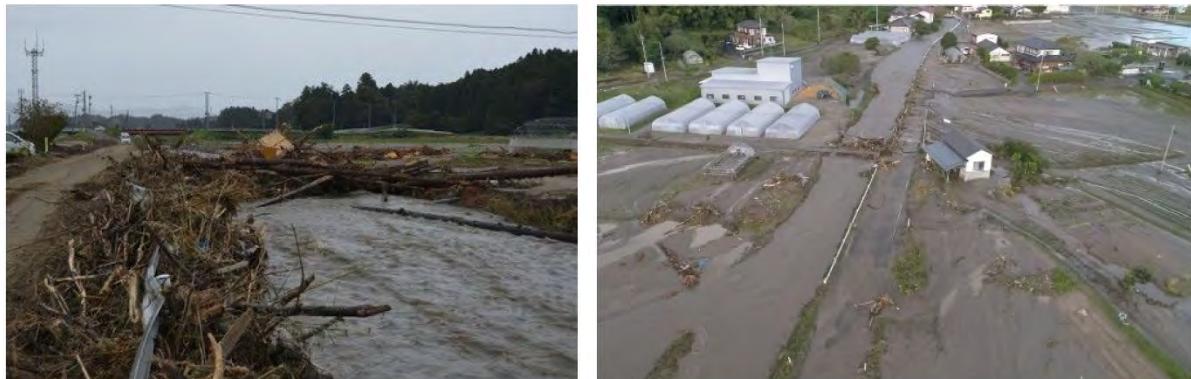
黒内地内の洪水状況

黒内地内の河川閉塞

赤生ため池の決壊により、流出した土砂が、山間部の急流部を経て緩勾配区間となる黒内地内で堆積し、小田川の河川断面の閉塞が生じた。土砂の堆積を原因とし、12日20時頃、市道息栖戸ノ内線を越水し、周辺の宅地や農地へ土砂を含んだ洪水が流入した。

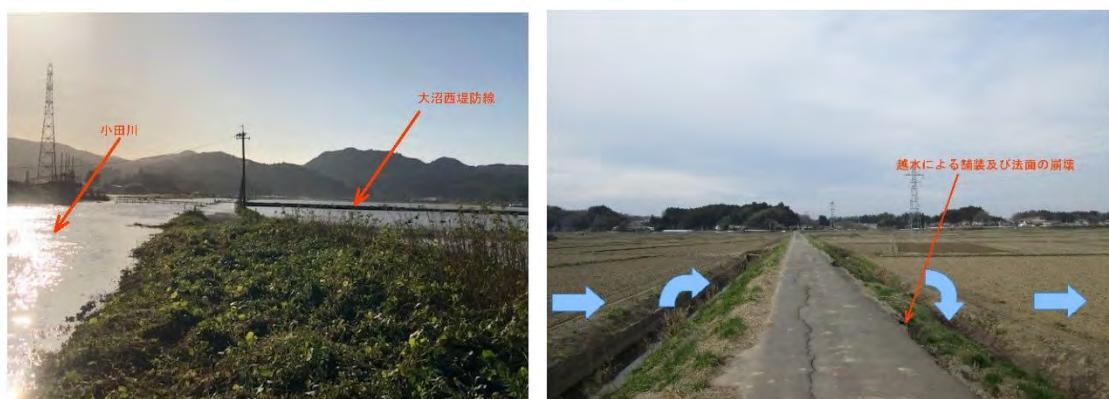
大沼西堤防線の洪水状況及び被災状況

市道大沼西堤防線の越水

黒内地内の河川閉塞箇所から小田川左岸側へ流入した洪水は、市道大沼西堤防線を防壁とし、中江地区の水田地帯に滞水したものの、12日22時30分頃、市道大沼西堤防線を越水した。また、阿武隈急行線の線路下における農道や排水路の開口部からの浸水も発生している。

黒内地内より下流部については、現況流下能力が計画の10~30%程度であるため、右岸側の長瀬地区の水田地帯へも洪水が流入した。

）道路嵩上げ等強化

市街部浸水被害の発生要因の一つである、市道南町斗蔵線及び市道大沼西堤防線の現道の一部低い箇所に対する道路嵩上げ、及び強化改良を行う。

嵩上げ高さは、令和元年東日本台風（台風第19号）時における冠水高を考慮した嵩上げとし、同時に強化対策を行うものとする。

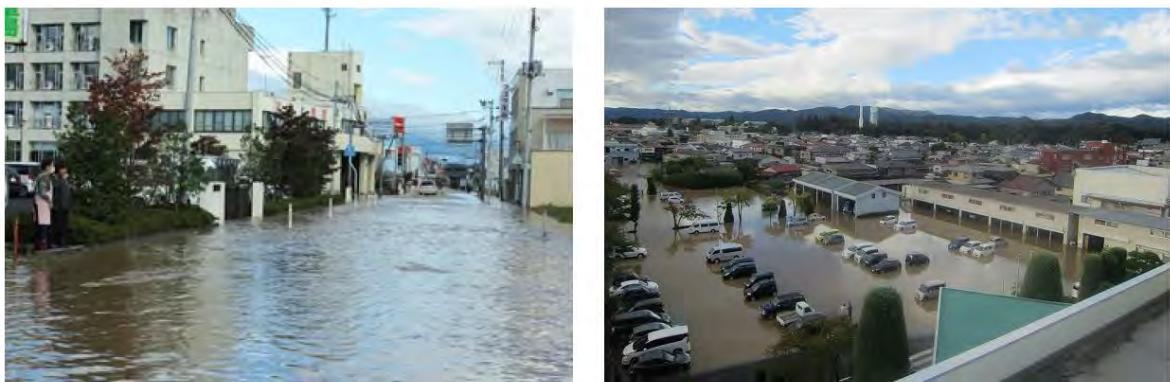
角田市役所付近の洪水状況

大沼地区から市街地への洪水流入

市道大沼西堤防線を越水した洪水は、大沼地区の水田地帯に流入し、13日1~2時頃、地盤高が低い館下地区より、市街地への洪水流入が始まったと推測される。

市街地へ流入した洪水は、より地盤の低い裏町地区に流入し甚大な被害をもたらした。また、市街地の都市下水路にも流入した洪水は、各水路を介し、排水先である尾袋川へ流下した。

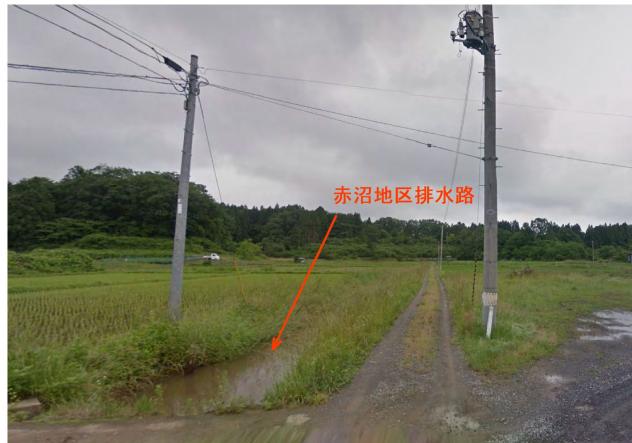
赤沼地区排水路の現況

赤沼地区排水路の流下能力不足

大沼地区からの幹線排水路である赤沼地区排水路は、土水路であり、水路勾配が不規則なことから土砂堆積により水路断面が確保されていない箇所もあり、迅速な雨水の排水が確保されておらず、地区内において住宅等の浸水が発生した。

) 赤沼地区の排水路整備

減災対策として、小田地区の迅速な内水排水をするため、赤沼地区の排水路については、通水断面を確保した排水路の改修を行う。

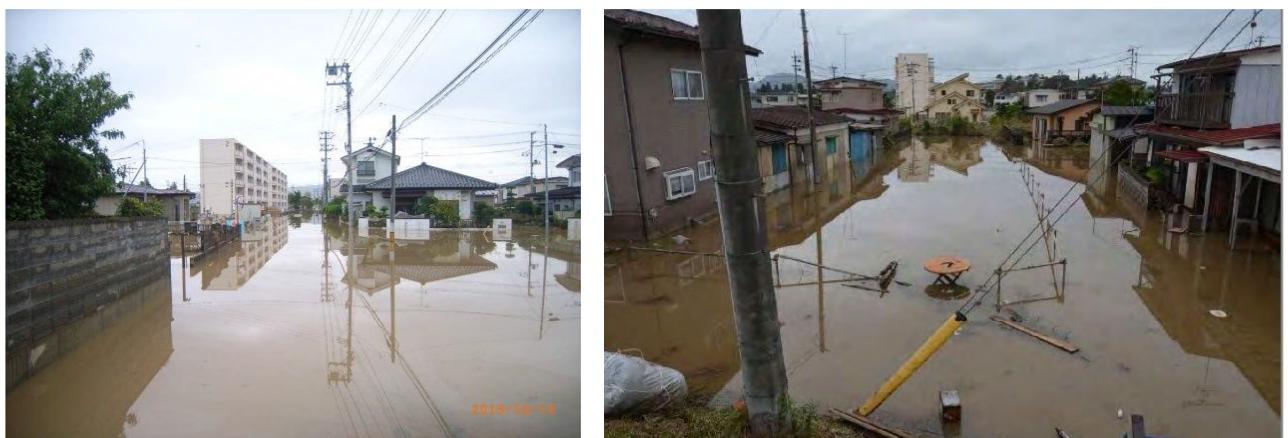
裏町地区の洪水状況

裏町排水機場の能力不足

裏町地区においては、地盤が低いこともあり、大雨時は冠水が発生する地区であり、今回の令和元年東日本台風（台風第19号）においては、小田川からの洪水が裏町地区内へも流入し、裏町排水機場の排水能力以上の水量であったことから、甚大な住宅浸水被害が発生した。

）裏町排水機場の機能強化

裏町地区は、仙南広域都市計画下水道事業 角田市流域関連公共下水道事業（雨水）の裏町排水区($A = 18.3\text{ha}$)に位置付けられており、第3次整備箇所として、整備事業が予定されている。地区の現状調査を基に、近年の豪雨等を考慮した排水機場の機能強化等の見直しを含めた事業計画を策定中であり、地区の防災・減災対策に繋がる整備事業となる。

上記整備事業を進めるにあたり、裏町排水区への他地区からの洪水流入を防止することは必須であり、市道大沼野田前線及び市道大沼西堤防線の道路嵩上げを行い、小田地区からの洪水流入を防止する。

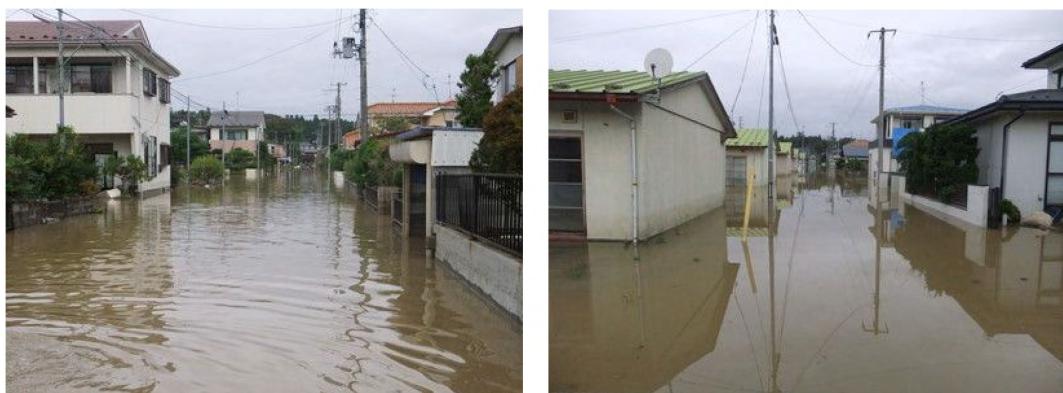
左関地区的洪水状況

左関地区的冠水

小田川上流部にある赤生ため池の決壊や、黒内地内の流出土砂の堆積により、市道大沼西堤防線を越水した洪水が市街地へ流入し、都市下水路等を介して、流末である尾袋川へ流入した。

左関地区においては、計画排水量 $28.86 \text{ m}^3/\text{s}$ (国営角田農業水利事業 H7 完了) を大きく上回り、市道駅前花島線を越水し(12日22時頃)周辺の住宅地や水田地帯に流入したことにより、甚大な住宅浸水被害が発生し、1名の尊い人命が失われた。

) 駅前花島線の越水対策

令和元年東日本台風（台風第19号）における尾袋川からの越水被害に対し、防災対策として、兼用堤防である市道駅前花島線の道路嵩上げ、止水壁の設置及び三森1号橋の架け替えを行う。

道路嵩上げ、止水壁の設置及び三森1号橋の架け替えの高さは、令和元年東日本台風（台風第19号）時における冠水高等を考慮した高さとする。

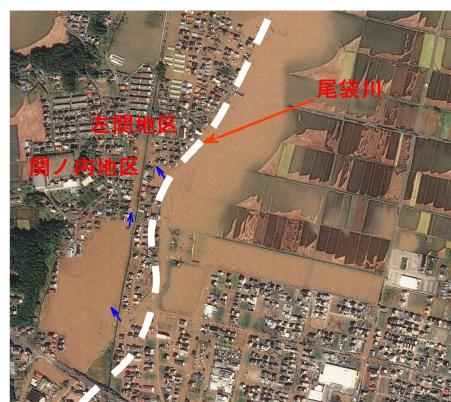
左関、関ノ内地区的洪水状況

関ノ内地区的冠水

関ノ内地区的団地内においては、阿武隈急行線沿い西側の一部地盤の低い箇所において、尾袋川の水位上昇により地区内へ越水した洪水が、市道戸地掛桿賀線及び市道駅前花島線を超えて、市道戸地掛桿賀線の冠水、関ノ内1号線の冠水及び住宅浸水被害が発生した。

) 関ノ内地区にポンプ施設新設

関ノ内地区の低地盤区域の冠水対策として、雨水排水ポンプ施設の新設を行う。

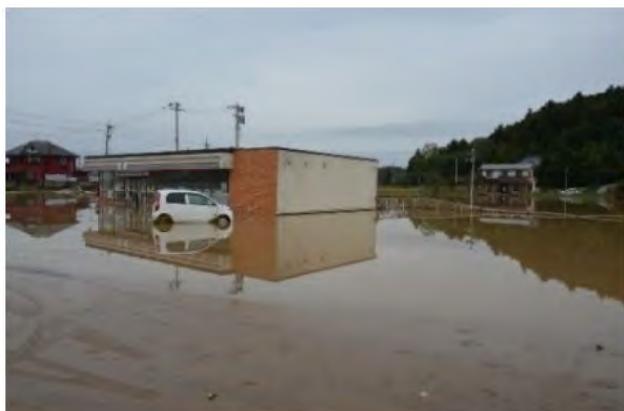
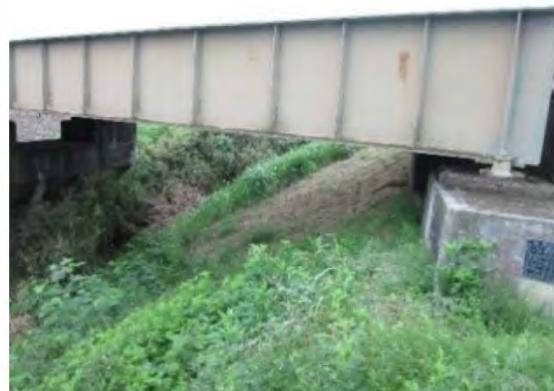
岡地区の洪水状況及び高倉川破堤後（跨線橋橋台部）の復旧写真

高倉川堤防の破堤

尾袋川は、江尻排水機場から約1.7km下流で阿武隈川に合流するため、バッカウォーター現象により阿武隈川と連動して水位が上昇し、さらに尾袋川へ自然流下している高倉川の水位も上昇した。

13日1時30分に江尻排水機場下流側の水位は、12.61mとなり、高倉川隧道上流部（木所地区）において、堤防漏水が原因となり堤防が破堤、北江尻地区から岡駅前地区へ洪水が流入し、浸水被害が発生した。

また、上流の三森地内においても、阿武隈急行線の跨線橋橋台部から高倉川堤防が破堤し、花島地区へ洪水流入が発生している。

) 止水堤の新設

令和元年東日本台風（台風第19号）における、高倉川からの浸水被害に対し、減災対策として、市道峰岸寺前線沿いに止水堤の新設を行う。高倉川堤防の破堤箇所においては、復旧工事が実施され、計画河川断面は確保されているが、令和元年東日本台風（台風第19号）等、近年の豪雨に対する流下能力は十分ではなく、越水が考慮されることから、市道峰岸寺前線沿いに止水堤を設け、北江尻地区及び岡地区への浸水を防止する。

止水堤の高さは、令和元年東日本台風（台風第19号）時における冠水高等を考慮した高さとする。

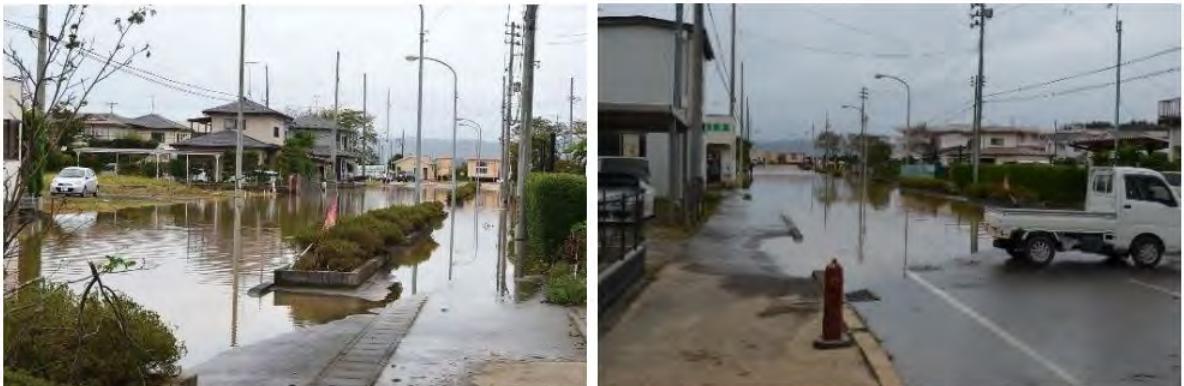
岡駅前の洪水状況

岡駅前地区の冠水

岡駅前地区においては、雑魚橋川の水位上昇に伴い、内水の自然流下排水が出来なくなり、内越雨水幹線の排水樋管部に移動式ポンプ（8インチ・2台）を配置し排水作業を行ったが、地区内の冠水をくい止めるまでには至らなかつた。

) 仮設ポンプの設置

岡駅前地区においては、雑魚橋川の水位が上昇する際は、内越雨水幹線の最下流部（内越橋付近）に仮設排水ポンプを設置し、迅速な初期の内水排水を行い、減災に繋げるものとする。

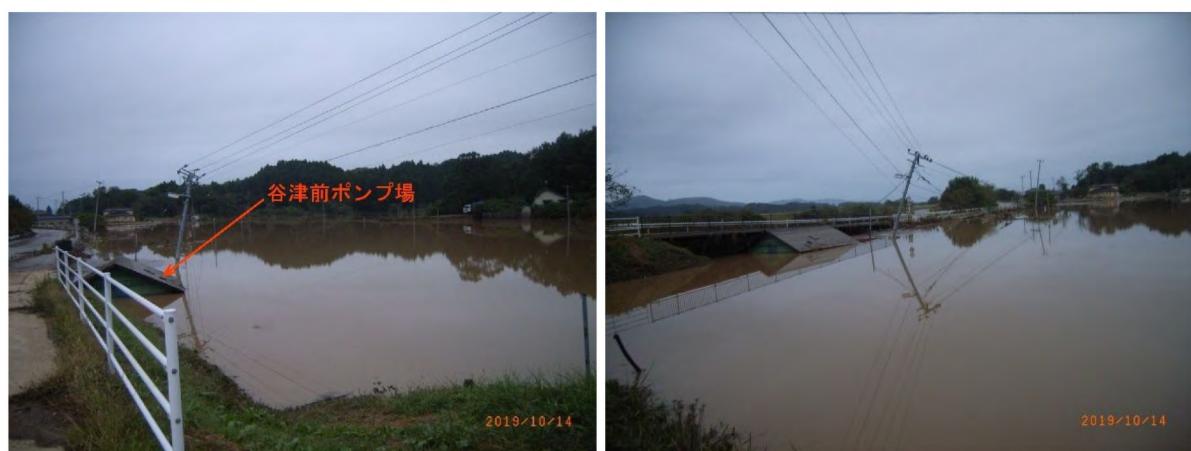
谷津前地区の洪水状況

国道 349 号を越水

江尻・谷津前地区に隣接する尾袋川は、約 800m 下流で阿武隈川と合流するため、バックウォーター現象により、阿武隈川と連動して水位が上昇した。尾袋川の水位は 13 日 2 時に 12.61m となったが、国道 349 号の路面の高さは 12.06m であるため、13 日 2 時頃（地域住民ヒアリングより）国道 349 号からの越水が始まった。

そして、越水の勢いで電力柱が倒れたことで、電力供給が遮断され、谷津前ポンプ場の排水作業が停止した。

江尻・谷津前地区への大量の越水流入と排水機能の停止が、浸水被害の原因となった。

A-A断面
19.4KP付近

）阿武隈川堤防の整備改修の要請

尾袋川は、阿武隈川に合流しているが、下流部は阿武隈川の霞堤であり、令和元年東日本台風（台風第19号）においては、阿武隈川の水位上昇に伴い、バックウォータ 現象により、尾袋川の水位が上昇し、江尻谷津前地区において浸水被害をもたらしていることから、当地区の減災対策として、霞堤の機能を有する尾袋川の堤防でもある国道349号の嵩上げに併せた一体的な整備として、阿武隈川左岸堤防整備等を関係機関に要請する。

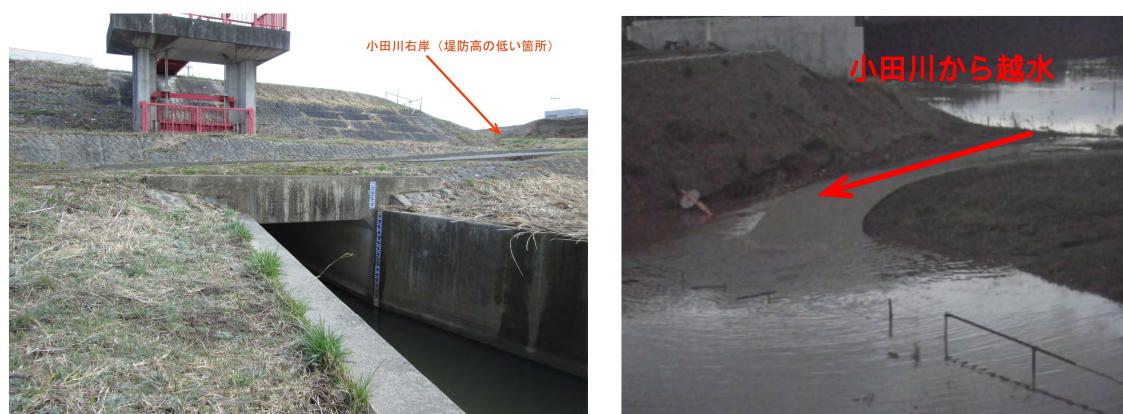
小田川河川堤防高（野田排水機場西側）

小田川右岸堤からの地区内への流入

野田排水区雨水ポンプ場西側（堤防の低い箇所）から、地区内へ越水（10月13日：0時30分から3時頃まで）したことにより、浸水被害が発生した。

) 小田川河川改修の促進の要請

野田地区の減災対策として最も有効な対策は、小田川河川改修の早期実現であり、小田川の河川断面の整備に伴い、氾濫量が低減し、野田排水区雨水ポンプ場の機能が有効となる。

よって、小田川の河川改修は当地区にとっても急務であり、河川管理者である宮城県への要請を行い、河川改修事業の促進を図る。

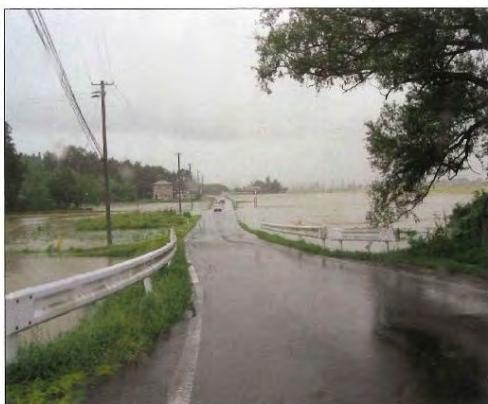
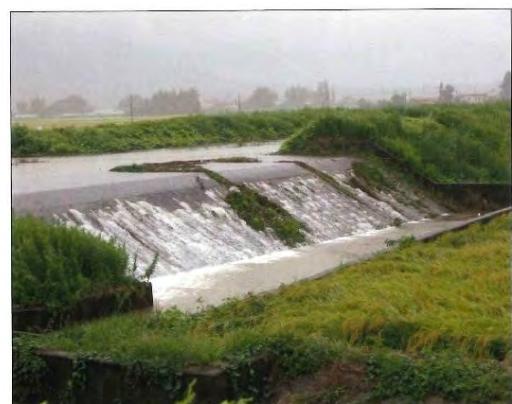
県道丸森柴田線の冠水及び新堀越流状況

沼尻排水機場の能力不足

当地区の唯一の排水機場である沼尻排水機場は、阿武隈川の水位上昇に伴い、ゲートが閉扉（10月12日：19時）され、排水機場ポンプの運転を開始（10月12日：19時40分～）した。

一方、沼尻排水機場の上流にある、丸森町の新堀流域流末の堂畠排水樋管及び山口堀流末の前並排水樋管においても、同様に阿武隈川の水位上昇に伴い、ゲートが閉扉（10月12日：22時頃）され、内水の行き場が無くなった山口堀・田林堀流域の雨水が横堀へ流下したことにより、沼尻排水機場の能力（排水量5.2m³/s）を上回る流出量となったため、阿武隈川への強制排水が追い付かず、家屋等への浸水被害及び県道丸森柴田線の一部が冠水し、通行止めとなった。

) 道路嵩上げ

県道丸森柴田線の現道の一部低い箇所に対する道路嵩上げを宮城県に要請する。

嵩上げ高さは、令和元年東日本台風（台風第19号）時における冠水高を考慮した高さとする。
